# Tildekking i Gunneklevfjorden

## Sluttrapport

Hydro har vært byggherre og tiltakshaver. NGI har fungert som geoteknisk og miljøteknisk rådgiver, Repstad Anlegg som entreprenør, og COWI som miljøteknisk rådgiver for entreprenøren.

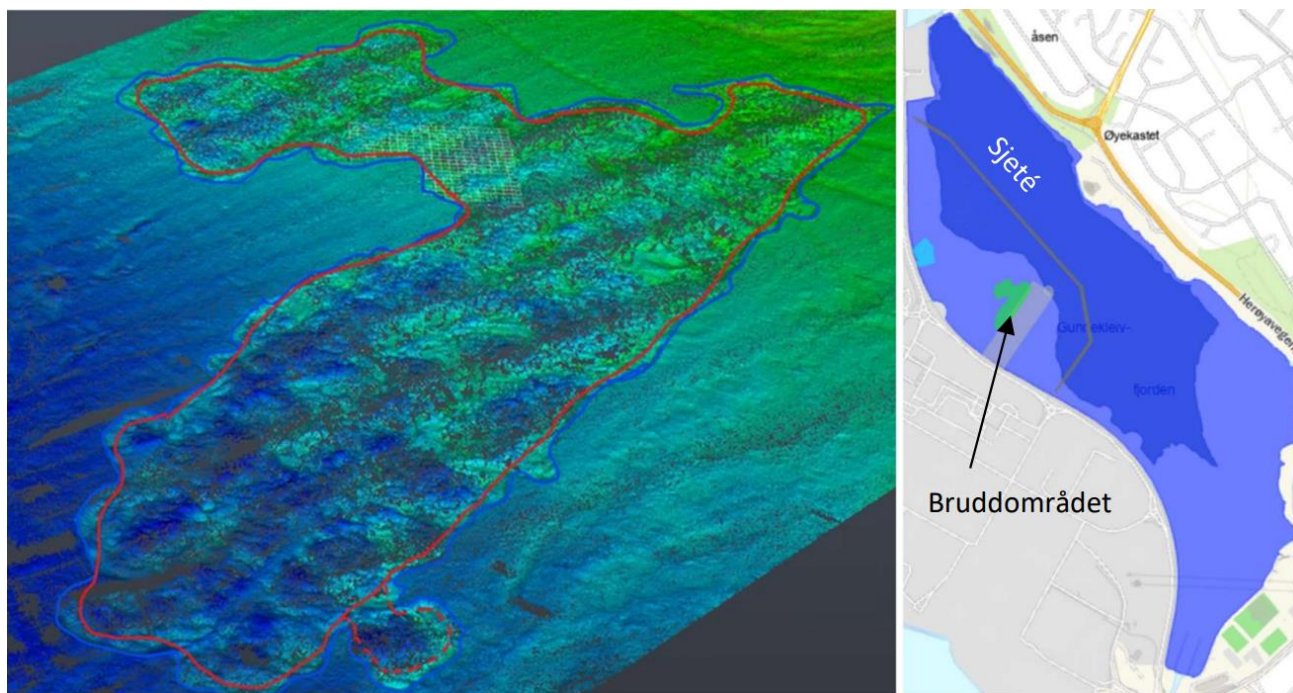
Figur 2-17: Sjøbunnsskanning av bruddområdet (rødt omriss t.v.) og bruddområdeplassering (grønt område, t.h.)

Resultater fra undersøkelsene indikerer at innsynkningen er begrenset til det området som er identifisert gjennom scanning av sjøbunnen, og det er ikke påvist spredning av forurensninger utenfor dette området. Området som har sunket inn i tykkslamområdet utgjør 0,7% av fjordens totale areal ( $5.300/770.000=0,7\%$ ).

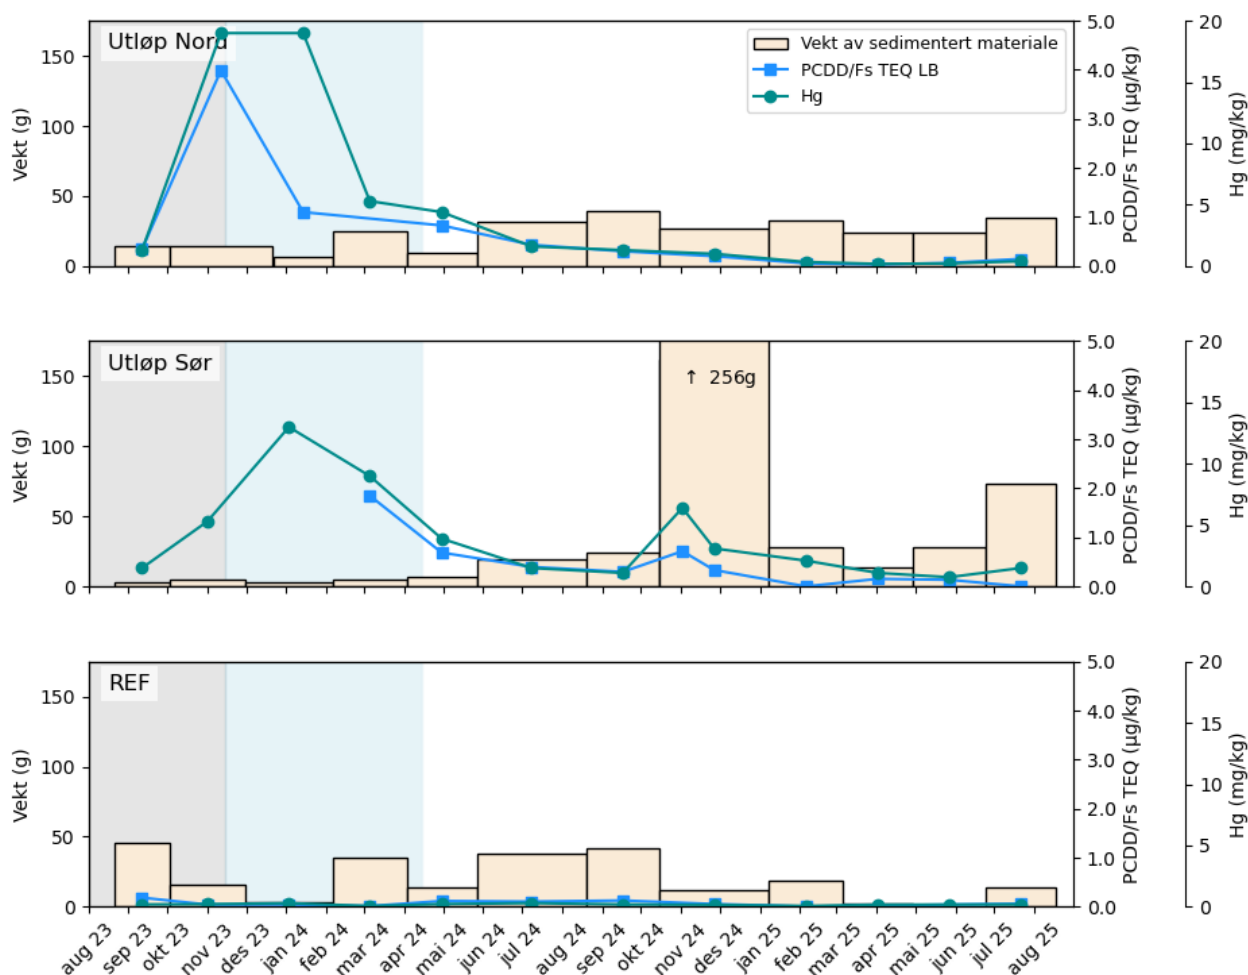
November 2024 var det imidlertid en topp i dioksinkonsentrasjonen og kvikksølvkonsentrasjonen ved utløp sør, men ikke ved utløp nord. Det er trolig en lokal hendelse med oppvirvling av forurenset sjøbunn som har forårsaket denne anomalien. Perioden det gjelder var på et tidspunkt da det ble arbeidet i det sørlige området, nær sedimentfellen, og det er en økning i mengden sediment i fellen i denne perioden (den gule delen av grafen). Sedimentfellen var på dette tidspunktet fortsatt plassert inne i fjorden (den ble senere flyttet til Herøyakanalen). Utløpet mot sør var samtidig beskyttet av siltgardiner. Selv om det ble målt overskridelser av grenseverdi for turbiditet i perioden viste vannprøvene konsentrasjoner under deteksjonsgrensen.

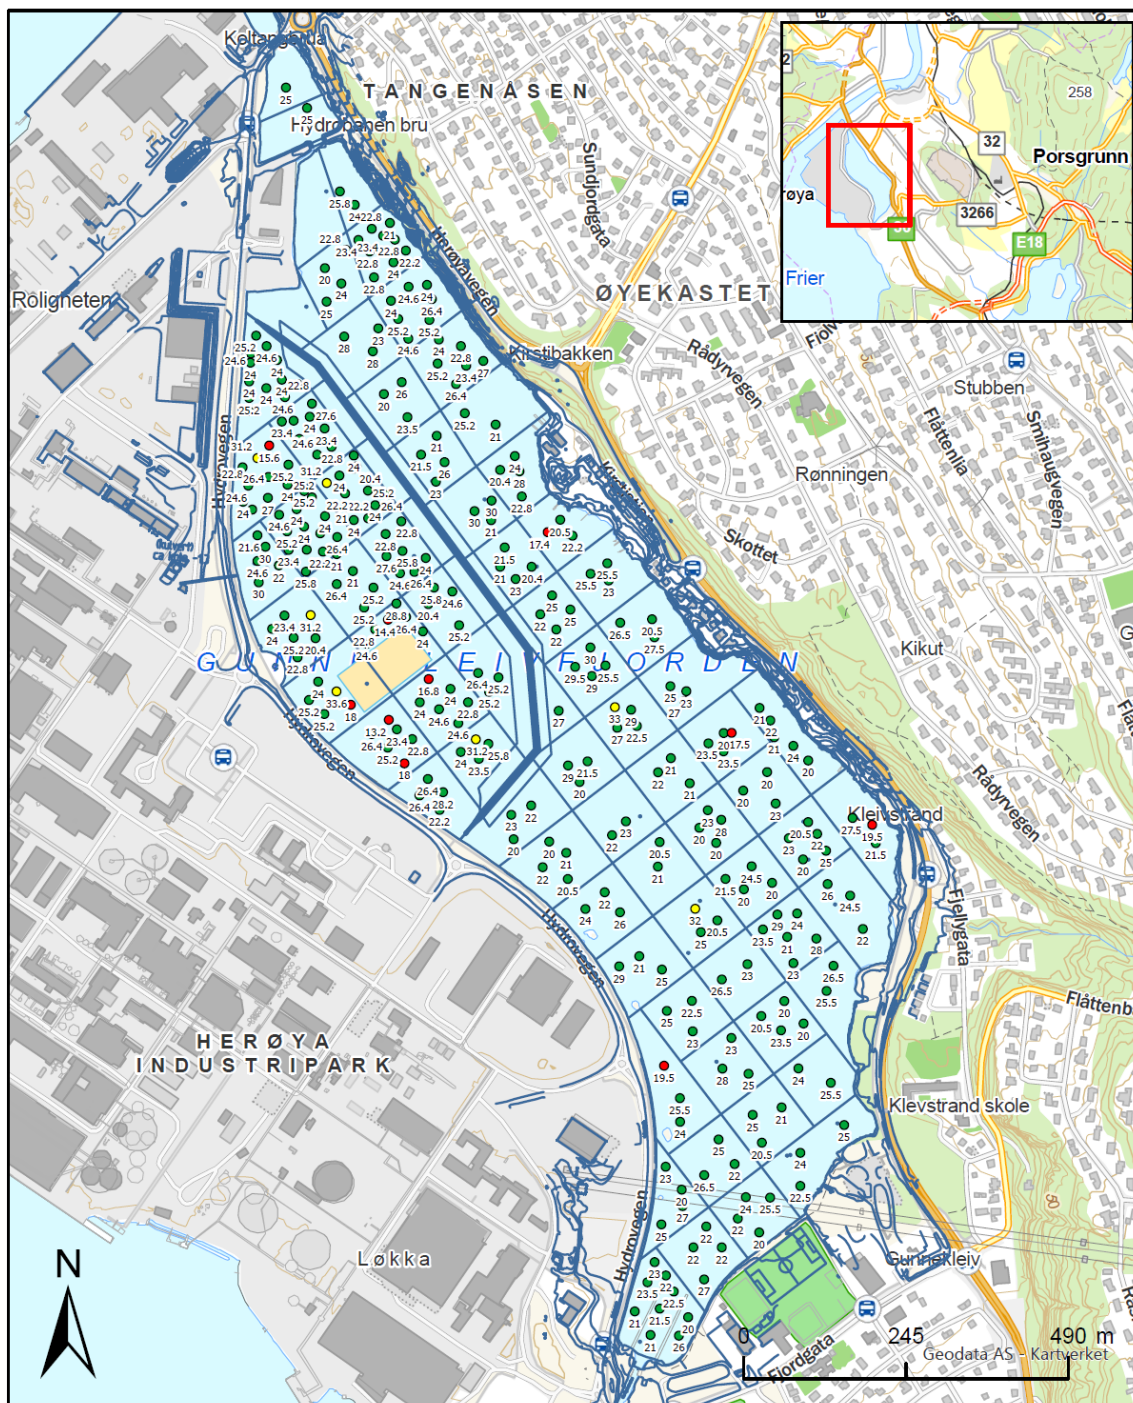
Tykkelse på tildekkingslag

Av 320 prøver var 11 stk under 20 cm og 9 stk over 30 cm fordelt over hele fjorden. Prøver tatt med kjerneprøvetaker er vist i Figur 4-2. Dette tilsvarer at 94% av prøvene overholdt toleransen på 20 cm  $-0/+10$  cm.

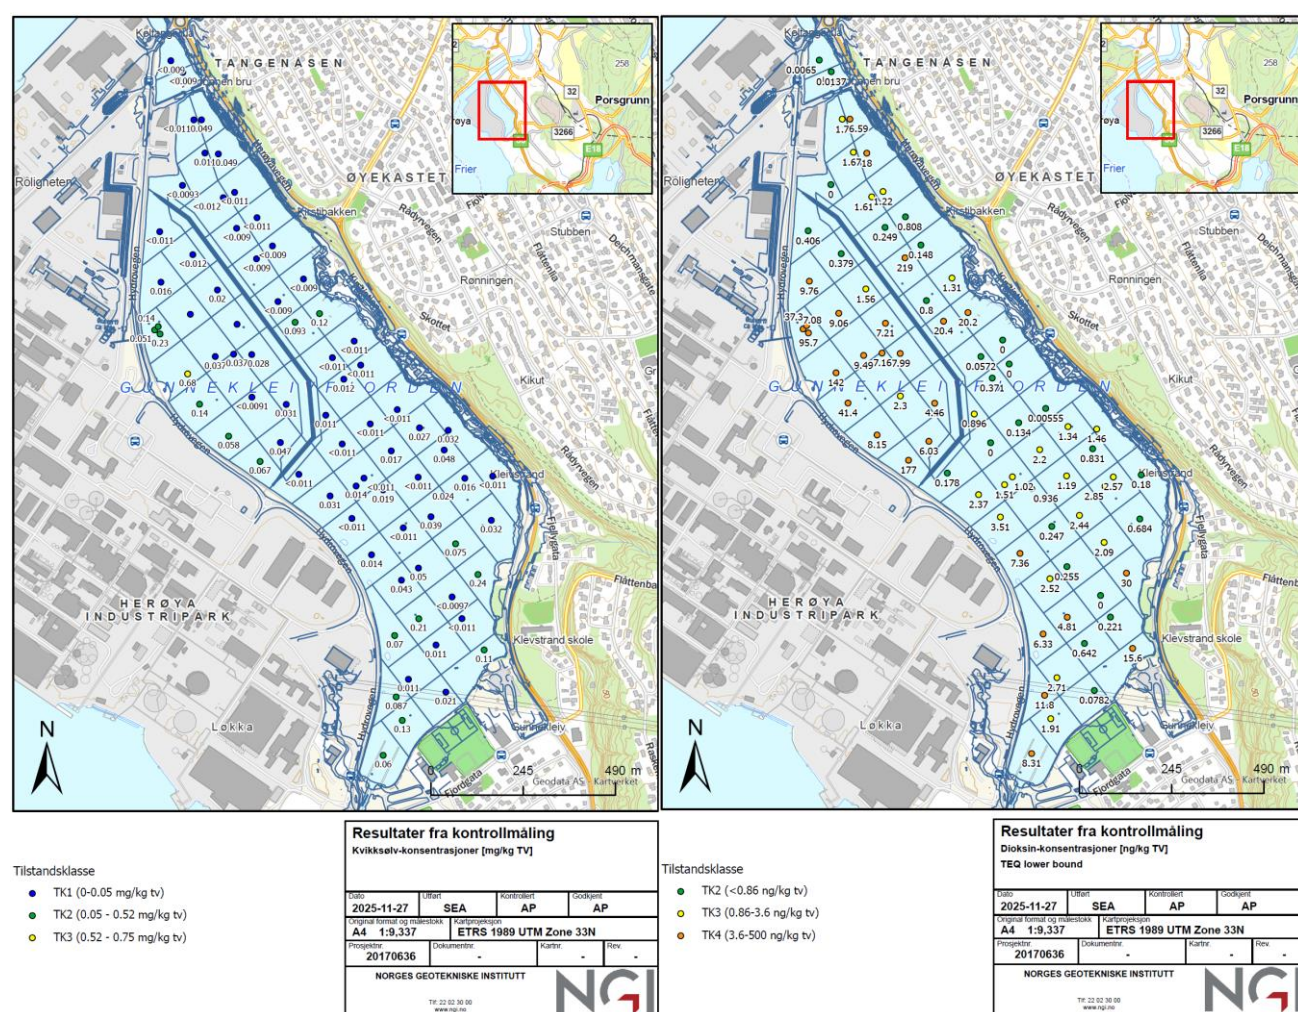
Figur 4-5: Konsentrasjon av kvikksølv og dioksiner i tildekkingslaget

Figur 4-5 viser konsentrasjon av kvikksølv og tilhørende tilstandsklasse. Fullstendige analyseresultater for kjemiske prøver av tildekkingslaget finnes igjen i Vedlegg L.

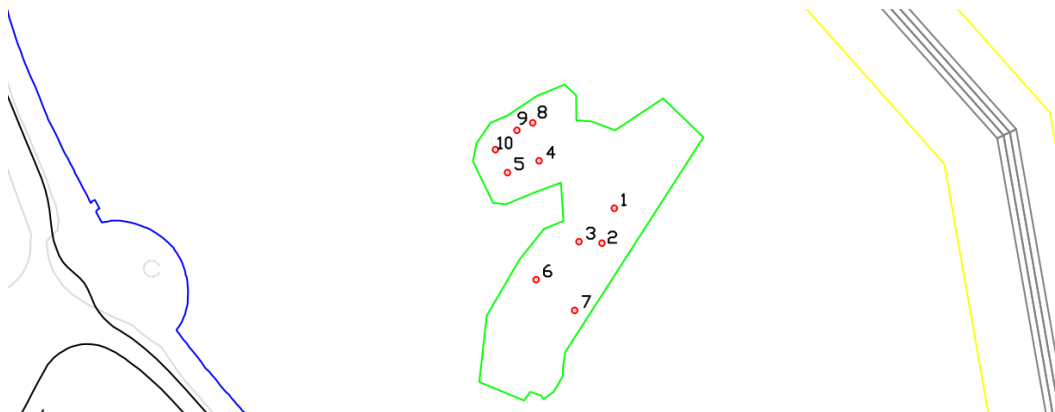
Figur 4-6: Kart over kjerneprøver det innsunkne området

Området utgjør om lag 0,7 % av fjordens totale areal. Tildekkingen av området ble gjennomført i henhold til plan, men innsynkningen medfører at kravet til mektighet (20 cm) ikke er oppfylt i dette delområdet. Ytterligere tildekking er vurdert, men kan ikke gjennomføres uten å skape uakseptabel geoteknisk risiko. På bakgrunn av dette vurderes dagens løsning som den mest forsvarlige, som beskrevet i NGIs vurdering av bruddområdet (Vedlegg G) og NGIs miljørisikovurdering av arbeidet [6].

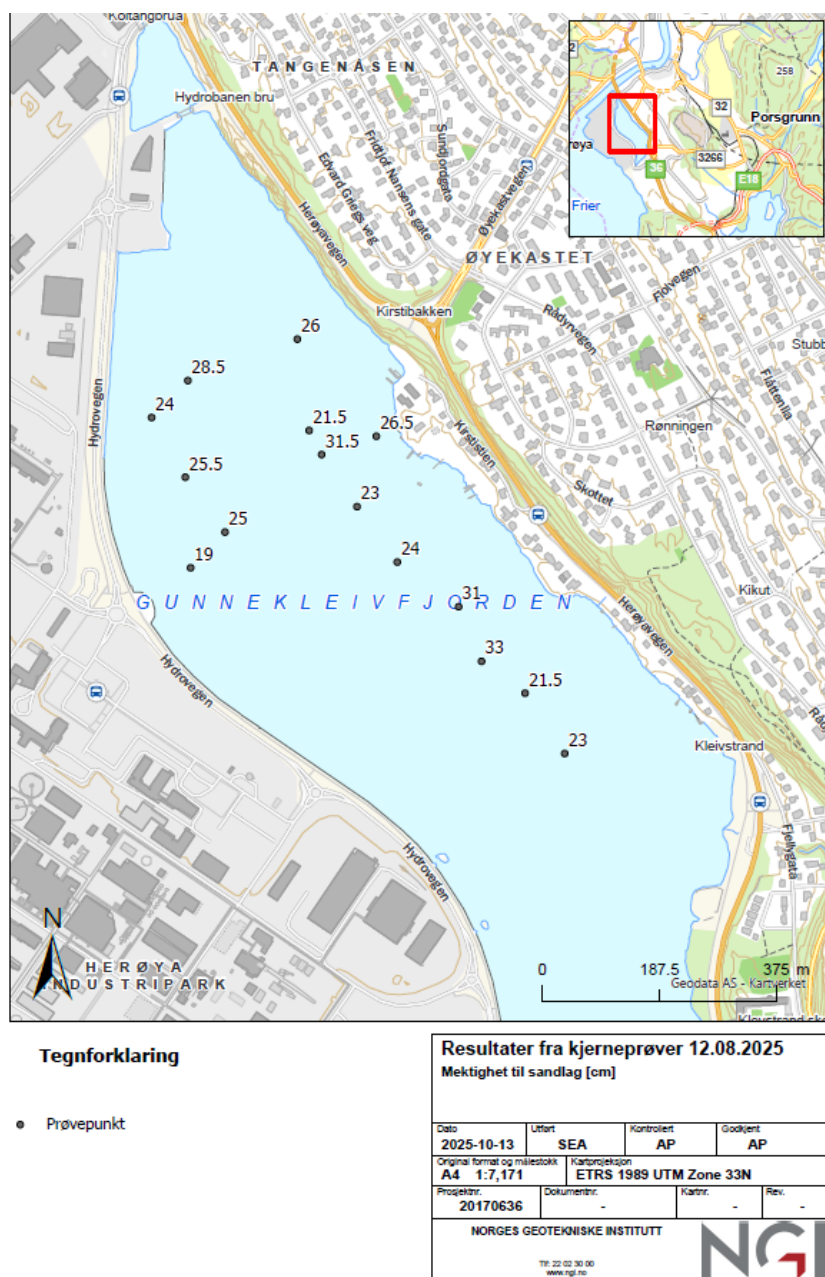
Figur 4-8: Resultater av stikkprøver tatt av NGI etter ferdig tildekking

Det er mer enn 20 cm sand i 14 av de 15 prøvepunktene. I den siste er det observert 19 cm sand. I tre av prøvene er det mer enn 30 cm sand. Dette er ikke i direkte strid med Miljødirektoratets pålegg, men den prosjekterte toleransen for tildekkingen er gitt til å være 20 cm -0 cm +10 cm.

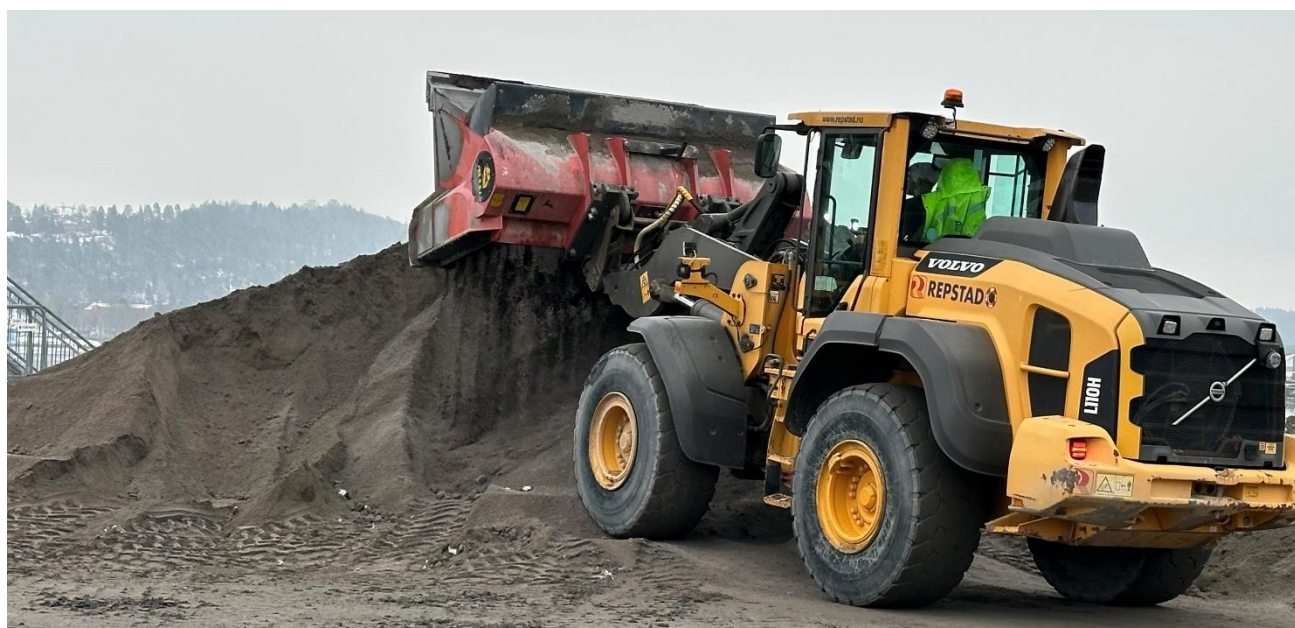
Figur 8-3: Bruk av hjullaster med soldeskuffe for å fjerne isklumper i massene

Det var en utfordring med bruk av tildekkingsutstyret på vinteren. Den største utfordringen var isklumper i sandmassene. Isklumper kunne bli funnet i massene langt ut på våren og sommeren dersom massene var produsert og lagret på vinteren. Utfordringen ble løst ved å ha en ekstra hjullaster med soldeskuffe for å knuse massene før det ble plassert i tippelommen (Figur 8-3). Pumper, tippelomme måtte også varmes opp og isoleres for å fungere etter hensikten. Det anbefales at det meste av tildekkingsarbeider utføres i plussgrader.

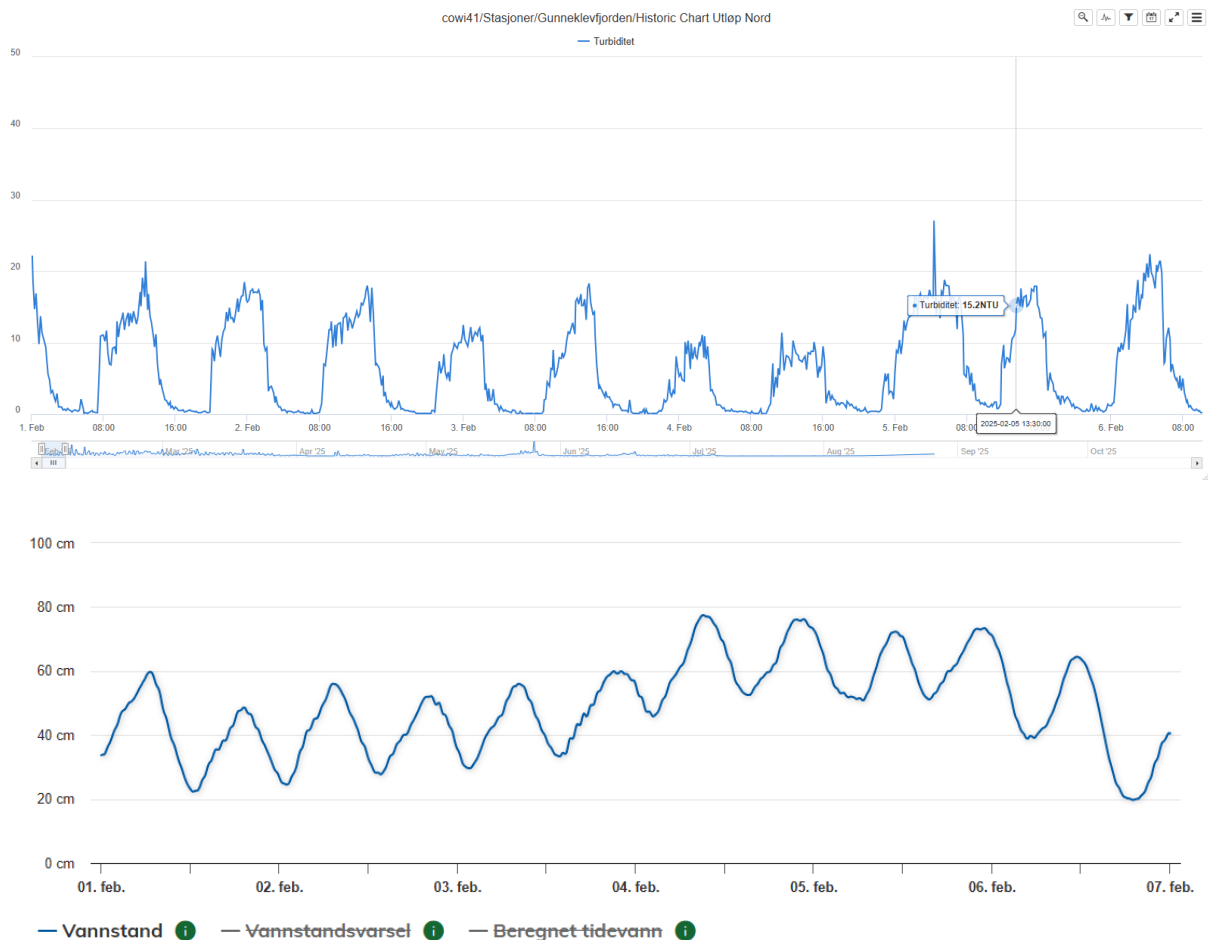
Figur 8-4: Målt turbiditet i utløp nord (øverst) og tidevann (nederst) i samme periode

Analyser av vannprøver bekreftet at partiklene som ble ført ut av fjorden ikke inneholdt forurensning.

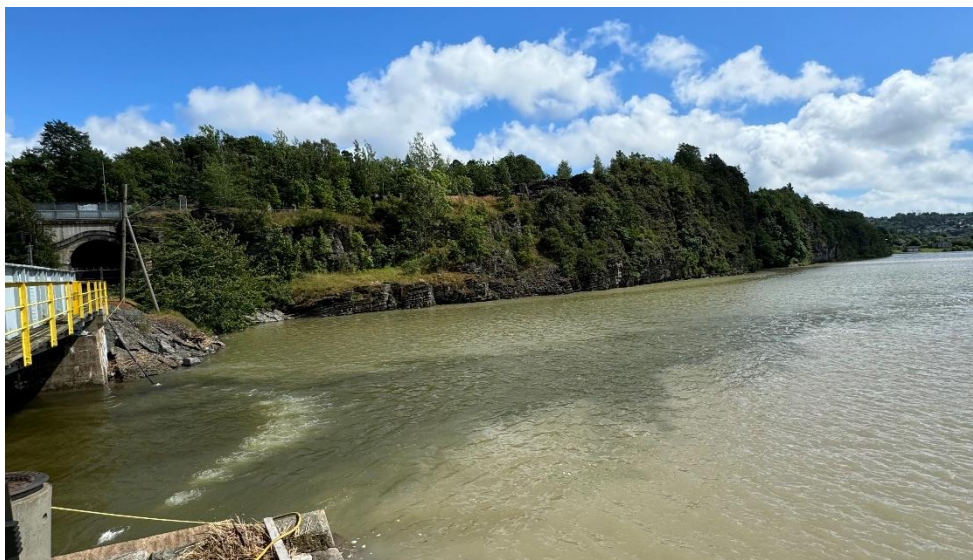
*Figur 8-5: Boblegardin mellom jernbanebru ved utløp nord*

Når både den operative effekten og energiforbruket ble vurdert, ble det konkludert med at ulempene ikke sto i forhold til nytten. Boblegardinene ble derfor tatt ut av drift så snart ekstra siltgardiner var installert som et alternativt tiltak.

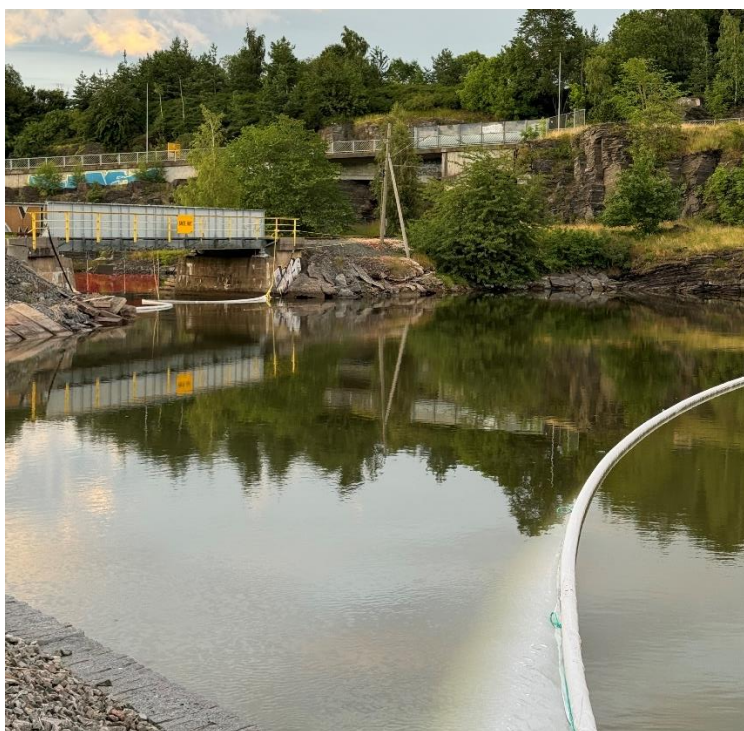
*Figur 8-6: Siltgardiner ved utløp nord*

Siden én enkelt siltgardin ikke gir full barrierevirkning, ble flere gardiner plassert etter hverandre for å øke effekten (Figur 8-6). Plasseringen ble tilpasset fjordens strømforhold, blant annet ved at gardinene ikke ble senket helt til bunnen for å redusere risiko for skade og spredning. Til tross for disse tilpasningene medførte sterke tidevannsstrømmer utfordringer, inkludert slitasje og behov for reparasjoner. Det ble gjennomført løpende inspeksjon, inkludert dykkerkontroller, og hull ble reparert eller komponenter skiftet ved behov.
