# Skredet på E6 ved Morskogen 8. februar 2025

## Ekspertutvalgets rapport

30. april 2025

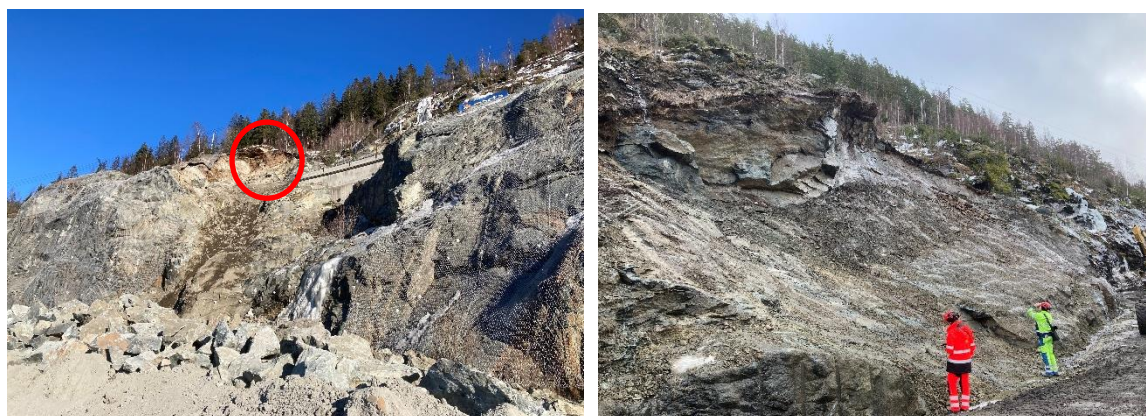
Figur 1-2. Bilder tatt etter skredet. Venstre foto (19.2): løснеområdet over lokalveien og nedrenskede masser liggende på E6. Høyre foto (25.2): Gjenstående parti etter nedstrossing og rensk ses øverst i bildet.

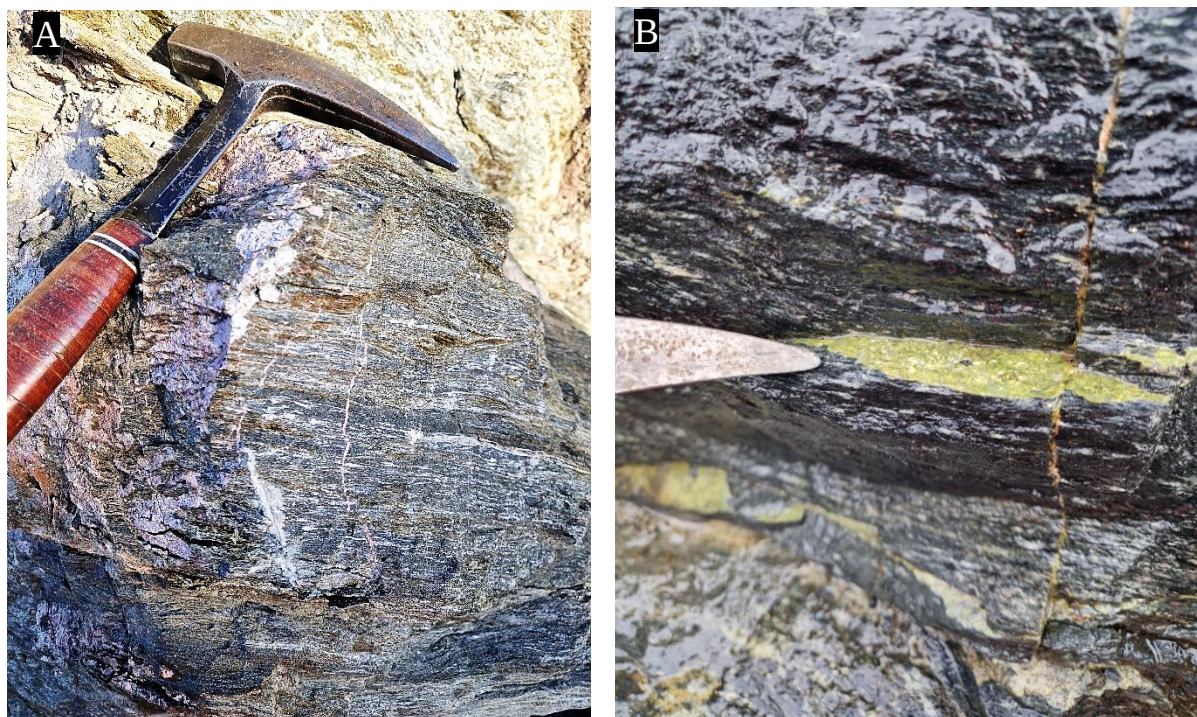
Bergarten har mange bruddplan hvorav enkelte orienteringer har mineraliseringer og andre ikke. Noen plan har en lysgrønn epidotmineralisering. Disse planene har også tydelige glidestriper som indikerer en normal bevegelse (Figur 2-3 B). Det mest tydelige av de mineraliserte sprekkesettene er et med steiltstående, nokså markante flater med et lakserosa mineralbelegg. Dette er tolket til å være et mineral i zeolittgruppa. Begge de mineraliserte sprekkeplanene er glatte (spesielt det epidotmineraliserte) og vil derfor ha en lavere friksjonskoeffisient enn de ikke-mineraliserte.

Figur 2-3. A) Typisk utseende av bergarten ved skredstedet. Tett bånding mellom mørke, amfibolittiske lag og granatførende, glimmerrike lag er vanlig. Zeolitt forekommer som et rosa mineralbelegg på sprekkplan. B) Sprekkeplan med epidotmineralisering som senere er kuttet av et sprekkplan med zeolittmineralisering. Bilde fra rett under utglidningsplanet til skredet.

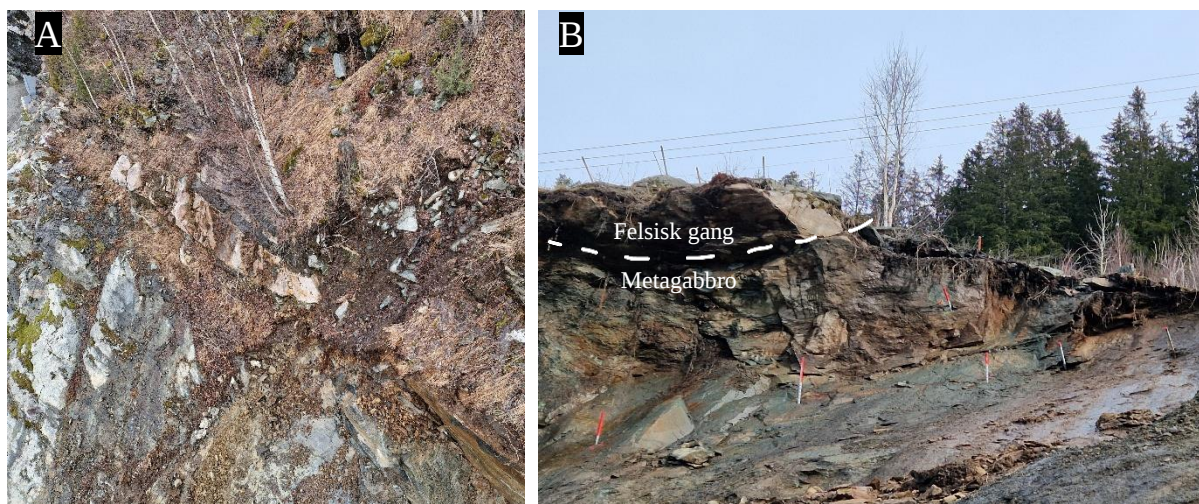
I tillegg til en båndet metagabbro har området en rekke felsiske intrusiver, enten som steiltstående lag (foliasjons-kuttende) eller som sub- til foliasjonsparallele bånd (Figur 2-4 A). Av disse er det også stor variasjon i tekstur og sammensetning. Noe nord for skredet skjærer en bred pegmatittgang gjennom foliasjonen. I overkant av skredet ligger en sub-parallell, finkornet granittisk gang med tydelig mineralorientering. Denne utgjør toppen av overhenget som ble igjen etter at skredflaten ble ryddet (Figur 2-4 B)

Figur 2-4. A) Oversiktsbilde fra lift over nordlige del av utglidningsplanet. Bildet viser felsisk gang som tilsynelatende ligger parallelt med foliasjonen. Gangen blir noe avbøyd i det den nærmer seg en forkastningszone, men fortsetter så gjennom det som står igjen som heng i overkant av skredplanet. B) Bilde fra veien under skredet og viser kontakten mellom metagabbro og den samme gangen som i A. Bergartskontakten i toppen av gjenstående heng er markert med stiplet linje. Langs denne kontakten går en svakhetssone som er stedvis sterkt oppknust og erodert.

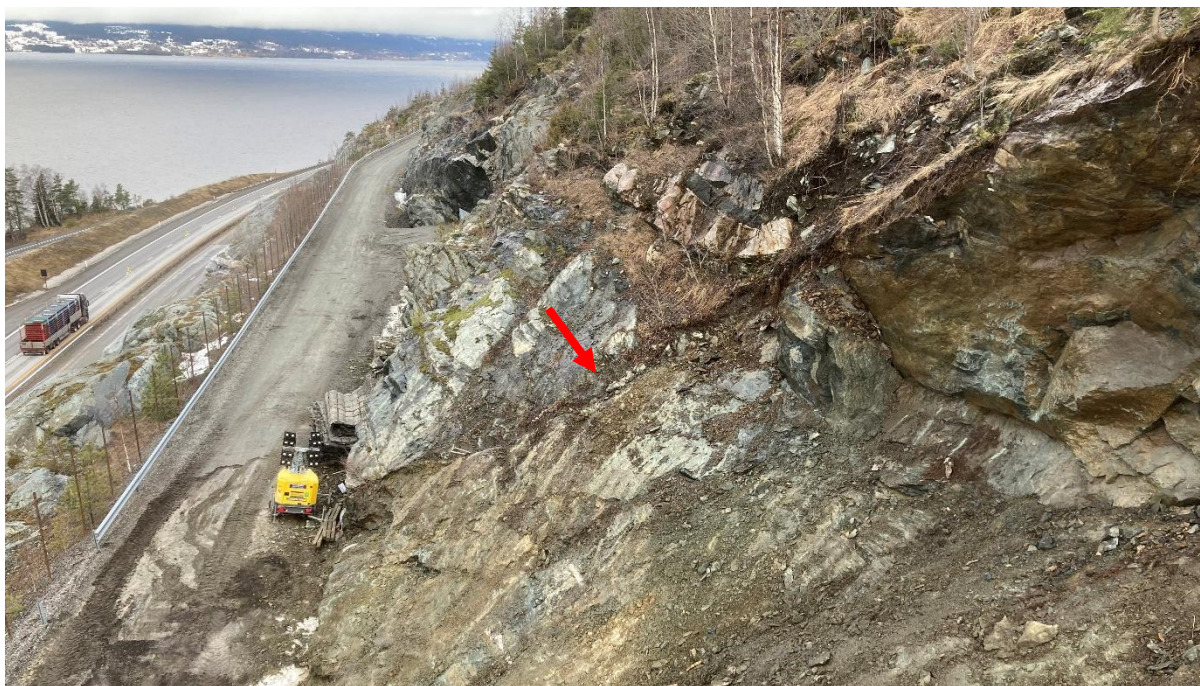
har en orientering med fallretning / fall på  $N336^{\circ}/30^{\circ}$  og ser ut til å avgrense skredflaten mot nord (Figur 2-5). Sonen inneholder en kvartskjerne, men viser fortsatt leirholdige slepper i den knuste bergmassen rundt kjernen. I veiskjæringen ned mot E6 kan denne knusningssonen følges videre (Figur 2-6). I tillegg er det en flat, undulerende sone som kuttes av denne omtrent midt i skjæringen ned mot E6. Denne flate sonen er antageligvis den samme som massene skled ut etter.

Figur 2-5. Oversiktsbilde fra lift. Rød pil peker mot utgående av en knusningssone / forkastning som tilsynelatende avgrenser glideflata mot nord. Merk avbøyning av felsisk foliasjons-parallell gang inn mot forkastningen.

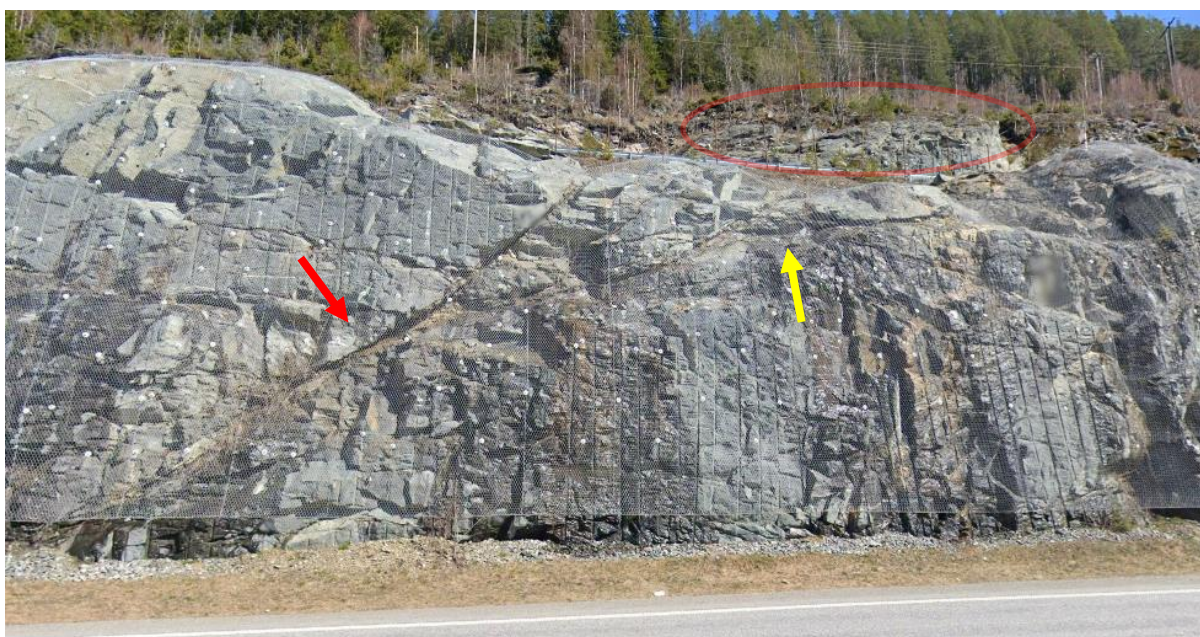
Figur 2-6. Samme forkastning/knusningssone som i Figur 2-5 kan følges ned mot E6. Gul pil indikerer antatt utglidningsplan som faller slakt ned mot E6. Dette blir kuttet i nord av den brattere forkastningen. Rasområdet er markert med rød sirkel. Bilde fra Google Street View 2023

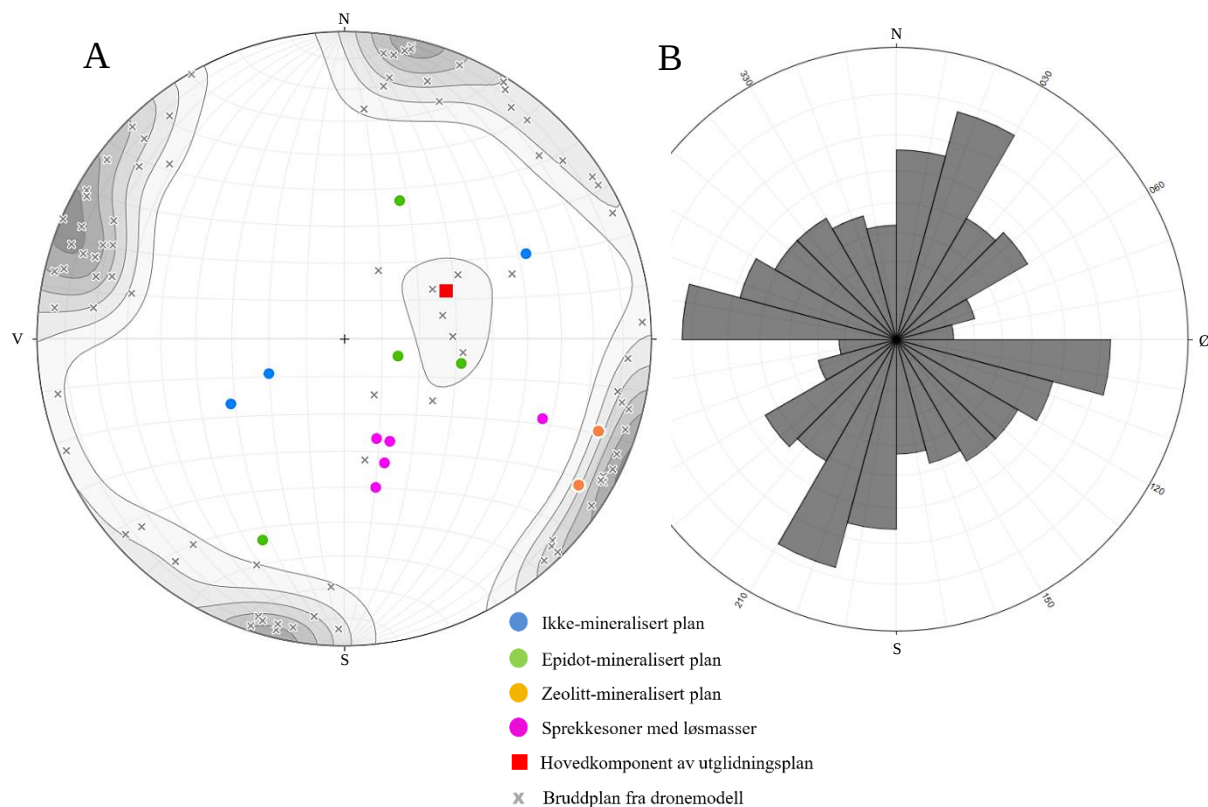
Resultatene fra sprekkemålingene er vist i Figur 2-8. Det kommer tydelig fram at den dominerende sprekkageometrien er sub-vertikale sprekker med strøk NNØ-SSV eller ØSØ-VNV. Førstnevnte korresponderer med to målinger av zeolittmineraliserte sprekker gjort under befaringen.

Epidotmineraliserte sprekker har en noe mer sprikende geometri, men de faller innenfor en bred gruppering av moderatfallende sprekkeplan med en fallretning mot VSV. Disse sprekkeplanene er sjeldne, og er ofte vanskelige å få øye på i felt. Hovedorienteringen av utglidningsplanet plotter også i denne gruppen (se Figur 2-8 A, Rødt kvadrat).

Knusningssonene / forkastningene plotter med hovedsakelig moderat fall mot NNV, noe som samsvarer bra med de fleste forkastningene vist på berggrunnskartet (Figur 2-1).

Figur 2-8. **A)** Stereoplott over sprekeplan målt på stedet og digitalisert fra dronemodell. Ulike farge representerer de ulike mineraliseringene observert på sprekeplanene. Konturene er tegnet etter digitaliserte bruddplan ( $n = 87$ ). Rødt kvadrat representerer hovedretning og fall på utglidningsplanet. **B)** Sprekeroase med sprekeretningene fra dronemodellen som tydeliggjør den mest dominerende NNØ-SSV-sprekeorienteringen og de noe sjeldnere ØSØ-VNV-orienterte sprekeplanene.

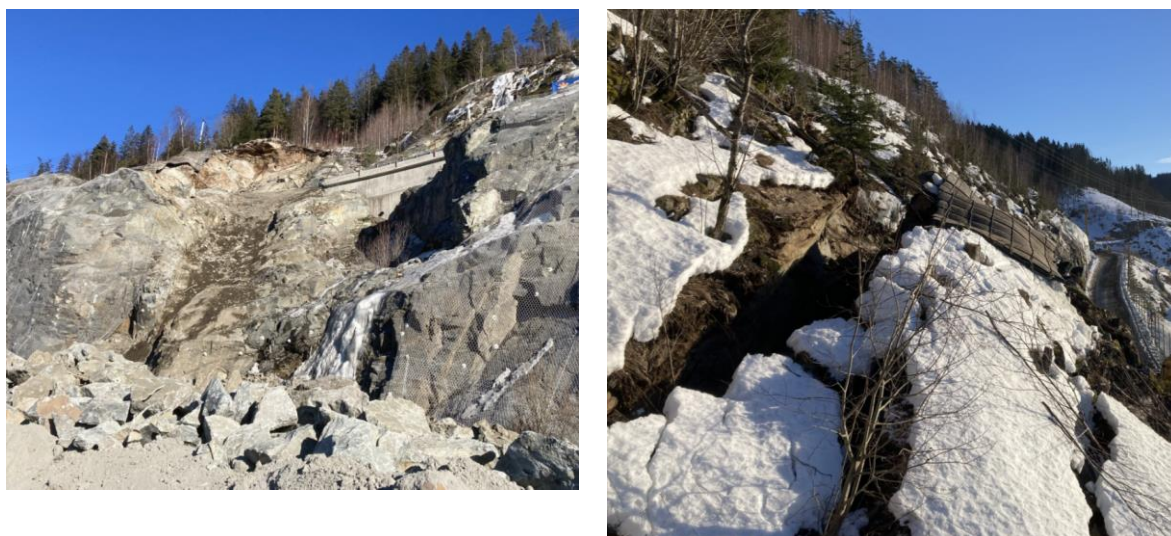
Under befaringen 17.02.2025 pågikk arbeid med å rydde skredområdet, og sprengning var foretatt kort tid før befaringen. Fra lokalveien ved rasstedet var det derfor kun tilkomst fra nordsiden, og lift ble benyttet. Som beskrevet i Kapittel 1 ble retningene til de mest markerte geologiske strukturene/sprekkeplanene innmålt. Det ble observert at en del av skredmassen lå igjen på bruddflaten, altså kun delvis sklidd ut, og i bakkant var avstanden mellom bruddkant og skredmasser ca. 1 m (Figur 3-1, høyre bilde).

Figur 3-1. Foto fra befaring 17.02.2025. Venstre: sett fra E6. Høyre: sett mot sør fra lift.

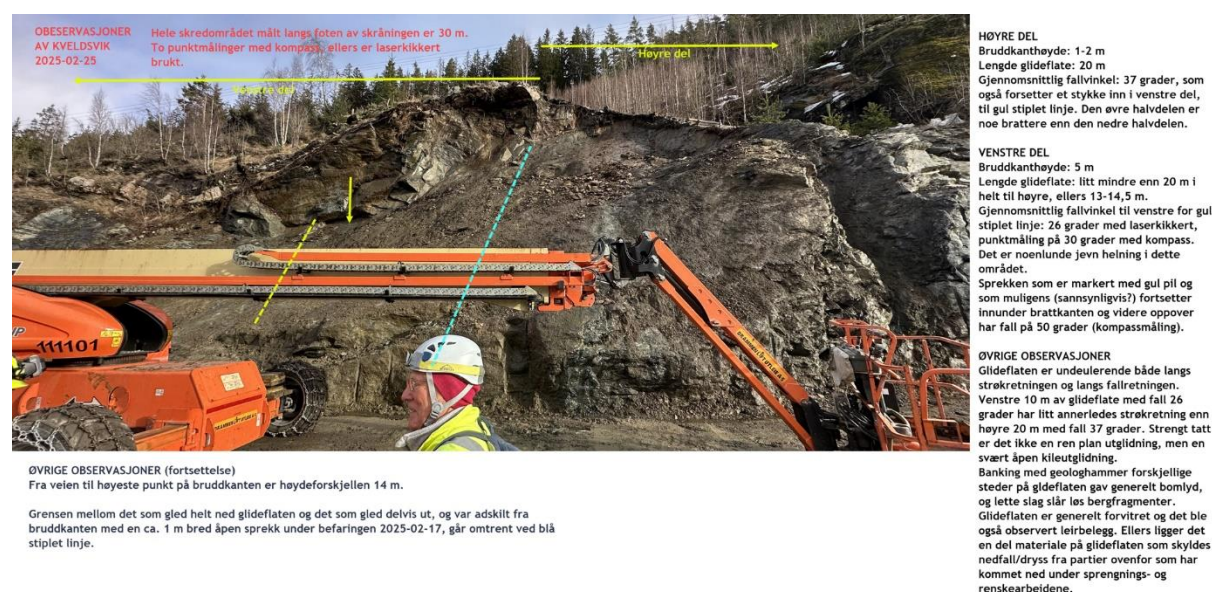
En del observasjoner fra befaringen 25.02.2025 er oppsummert i Figur 3-2. For andre observasjoner fra denne befaringen vises det til kapittel 2.2. Se også Kapittel 3.2 for analyse av observert leirbelegg.

Figur 3-2. Oppsummering av en del observasjoner fra befaringen 25.02.2025.

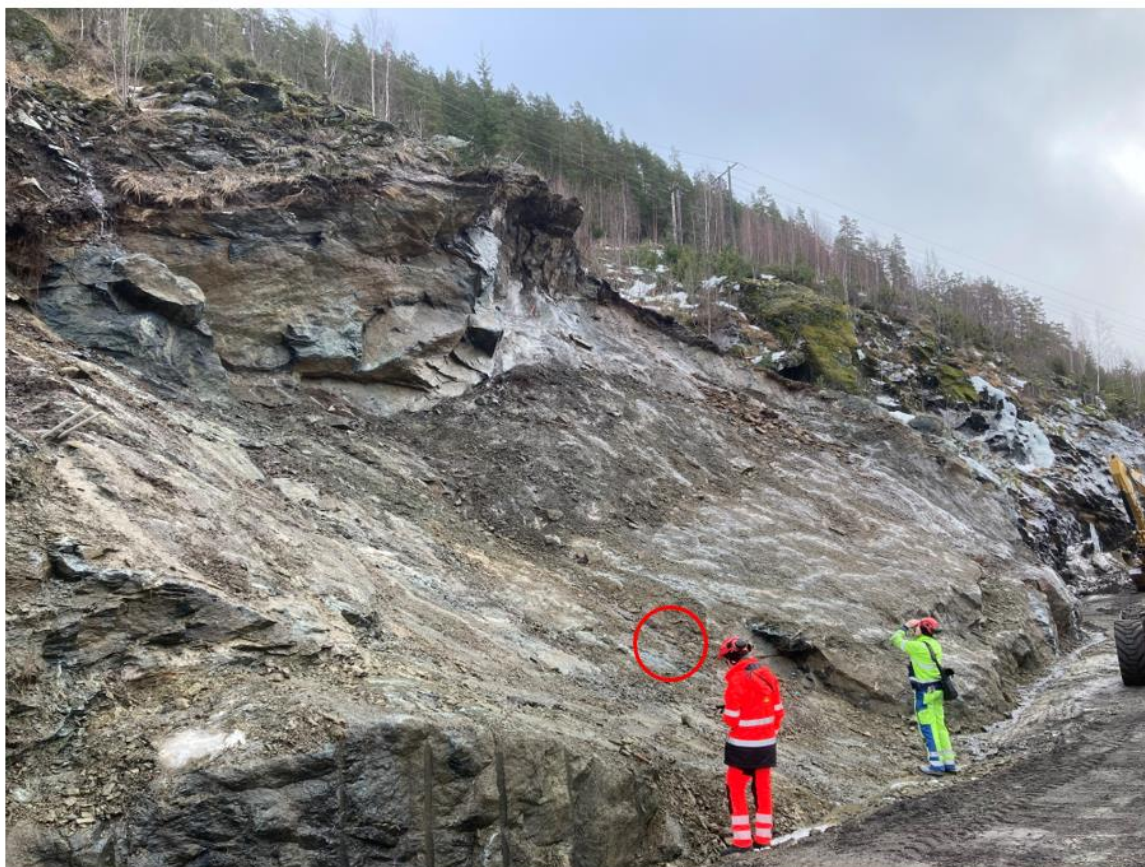
Under befaringen den 25.2.2025 ble det som tidligere nevnt observert et tynt (opptil 1-2 mm) leirbelegg på den markerte glideflaten for skredet den 8.2.2025 og fortsettelsen av denne flaten til begge sider og mot toppen. En del belegg var antakelig blitt borte etter utglidningen pga. rensk/spyling og nedbør. Form og størrelse på glideflaten er vist i Figur 3-3, som også angir lokalitet for prøvetaking av sleppematerialet.

*Figur 3-3. Utglidningsflate for skredet den 8.2. og etterfølgende rensk/nedstrossing fram til 25.2.2025 markert ved rød sirkel. Lokalitet for prøvetaking er markert med rød sirkel.*

Det viktigste i denne sammenhengen er innholdet av leirmineraler (og glimmer) som har størst betydning for friksjonen langs sprekkeflaten. Det fremgår av tabellen at prøven har et betydelig innhold av kloritt. Innholdet på 21 % inkluderer innhold av blandsjikt-mineraler (illitt/smektitt f.eks.). Nøyaktig hvor mye blandsjiktmineraler det dreier seg om gir ikke denne analysen noe svar på. Men med mer enn 20 % kloritt- og blandsjikt-mineraler og i tillegg 3 % glimmer er det liten tvil om at friksjonen langs sprekkeflaten nok har vært ganske lav.

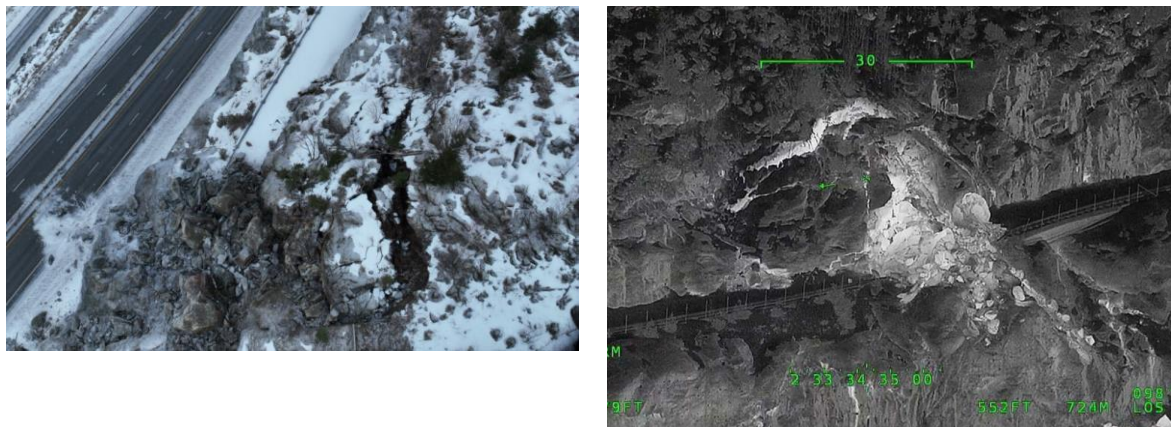
Figur 8-1. Foto tatt kort tid etter raset. Foto mottatt fra SVV.

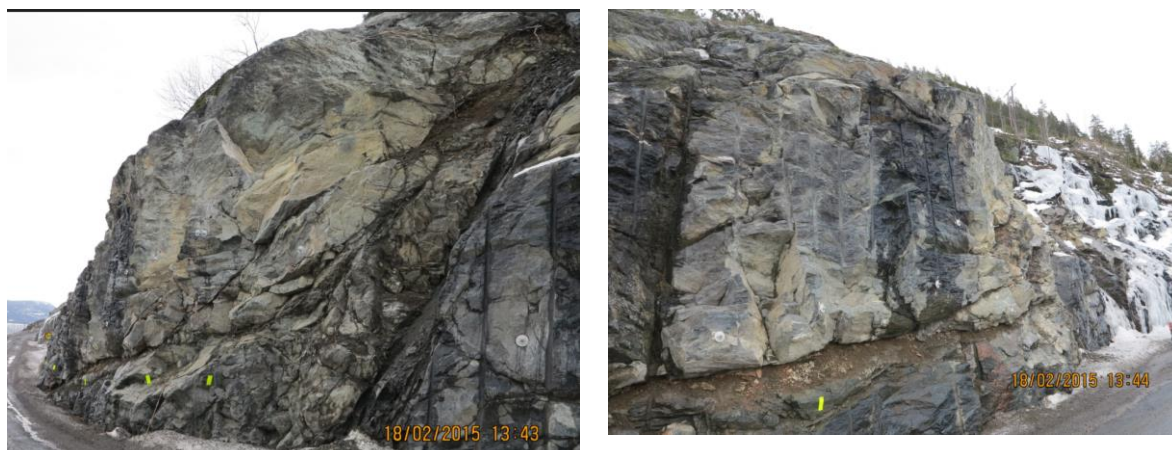
Angående punkt 1 ovenfor: ut fra Kapittel 6.1 må man anta at bolter med diameter 20 mm ble brukt. Men, vi har fått opplyst at bolter med diameter 25 mm ble brukt, og 25 mm var også diameteren til en avrevet bolt fra skredområdet som ble vist frem til ekspertutvalget under befaringsen 17.02.2025.

Bildene tyder på at boltene står nært horisontalt. I et word-dokument uten tittel og dato (alle bilder fra 2013, så mest sannsynlig fra 2013) eller signatur står det: «Boltes med 30-50 grader på utglidningsplanet». Dette tilsvarer nær horisontalt. Når det gjelder boltelengde(r) har ekspertutvalget ikke mottatt dokumentasjon av det. Det er heller ikke mottatt dokumentasjon som antyder at antall utførte bolter avviker fra det som ble bestilt fra byggherren: Notatet «Sluttbefaring fjellskjæring A25 18.08.2014» inneholder stedvis bestilling av supplerende sikring, men ikke for skredområdet. Det vurderes som en bekreftelse på at utført sikring er i samsvar med bestilt sikring.

Figur 8-2. Foto tatt under bygging, etter utført sikring. Mottatt fra SVV. Den sørligste delen av skredområdet er synlig på fotoene.

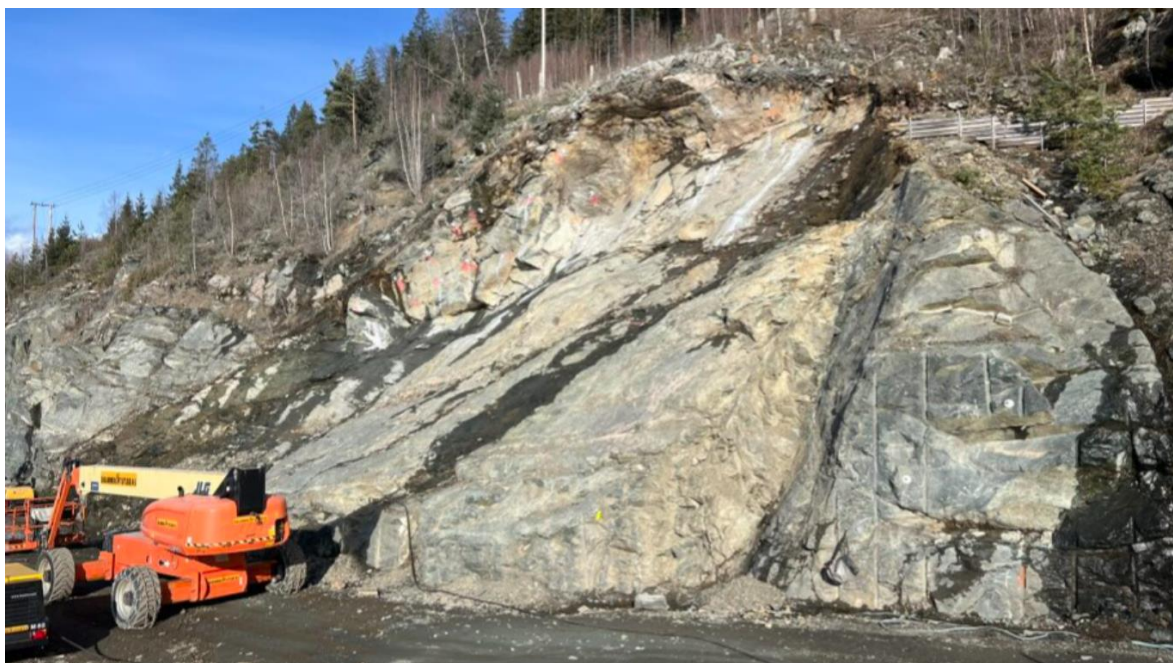
observert is i skredområdet rett etter skredet gikk, men at det var is i bergskjæringene sør for skredområdet, altså tilsvarende situasjonen 18.02.2015. Foto tatt kort tid etter skredhendelsen viser heller ikke is i selve skredområdet. I skredmassen som havnet på E6 ble det også observert is (SVV, 2025d). Det er antatt av SVV at isen har blitt dratt med fra bergskjæringen mellom lokalveien og E6. Foto tatt etter noen dager etter regnvær, etter at skredområdet var ferdig rensket, viser spor av vann på glideflaten (Figur 8-3).

*Figur 8-3. Spor av vann på glideflaten (mørke felter) noen dager etter regnvær.*

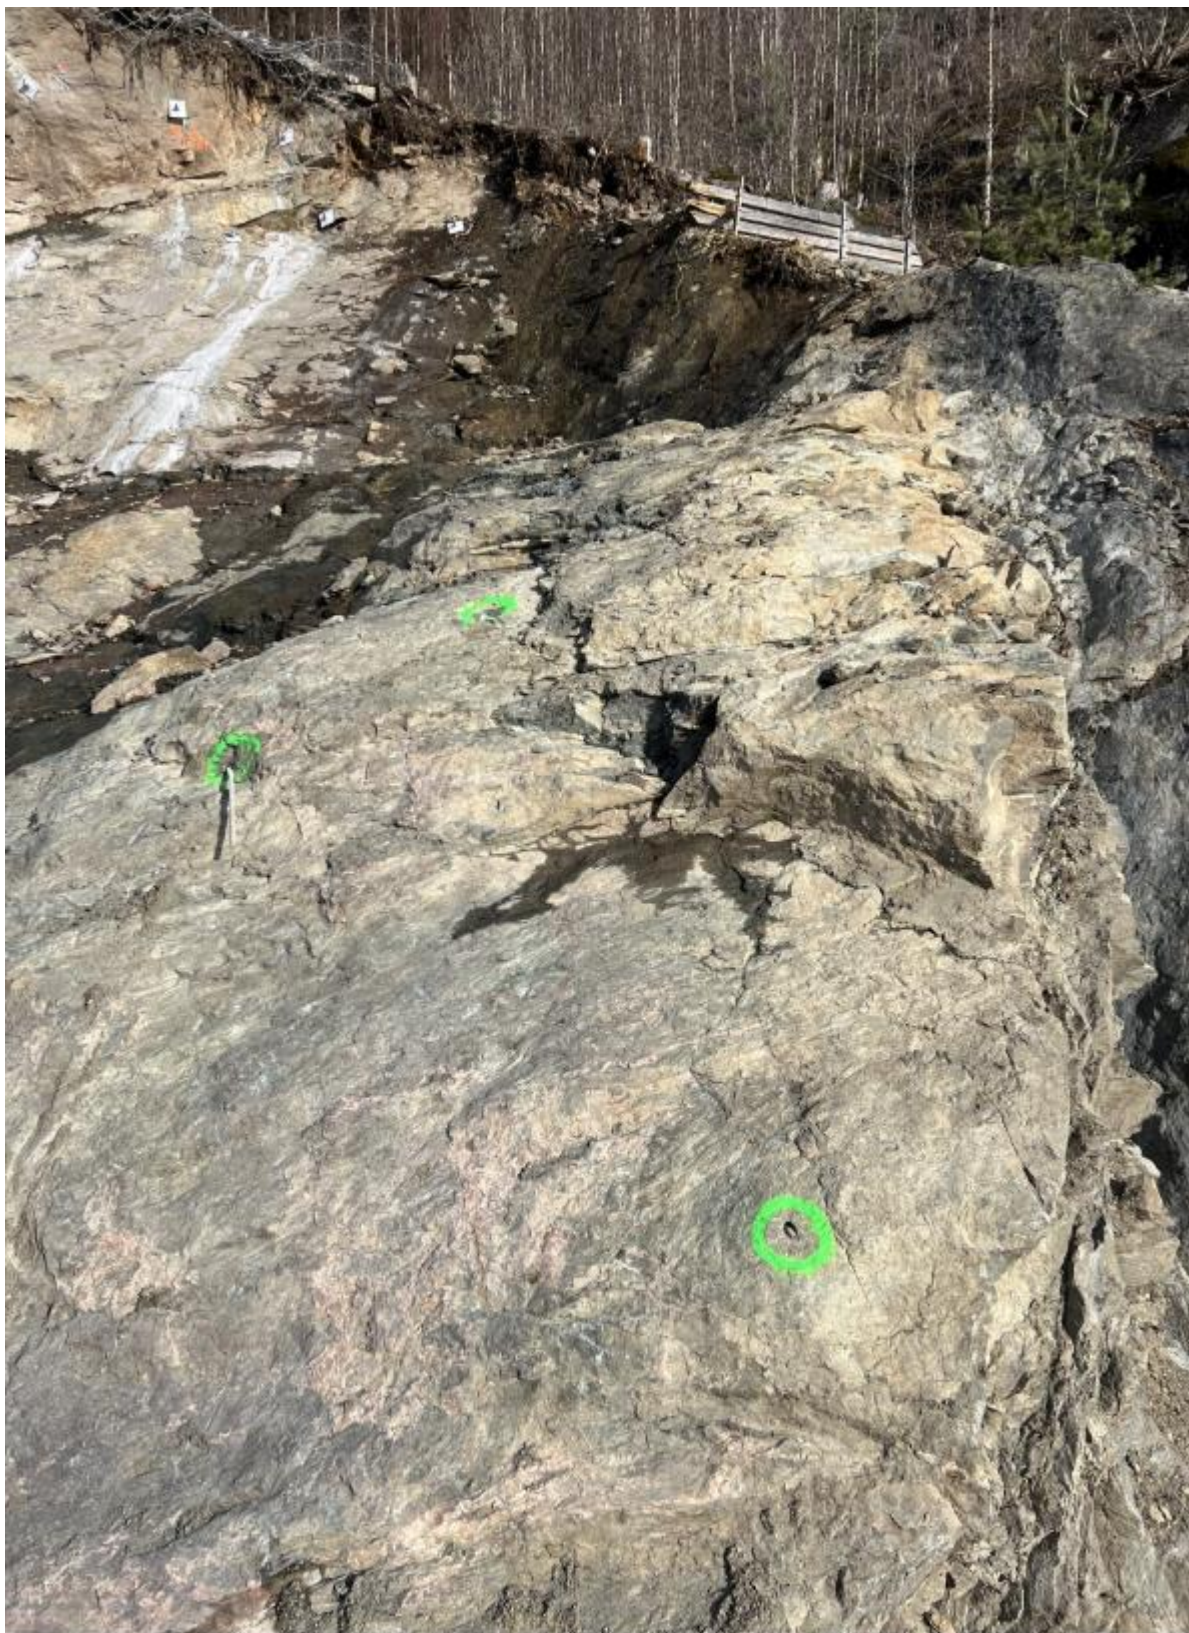
Det ble prosjektert/anvist 11 fullt innstøpte bolter gjennom sørlig del av skredområdet, som beskrevet i Kapittel 8.1. Etter at skredområdet var ferdig rensket ble det observert spor av tre bolter (Figur 8-5). Disse er alle i den aller sørligste del av skredområdet. At det ikke er funnet spor av flere bolter er noe overraskende, spesielt gjelder det fire bolter lengre nord som var plassert helt ned mot foten av skredområdet. Her er det relativt kort vei inn til glideflaten gitt at boltene ble boret omtrent horisontalt (Kapittel 8.1), og ikke med stigning. Siden prosjektert/anvist boltelengde ikke er kjent er det vanskelig å sannsynliggjøre årsaken til at spor av disse boltene ikke har blitt observert. Det kan ha vært en kombinasjon av prosjektering/anvisning av relativt korte bolter (prosjekteringsfeil) og at boltene har blitt boret noe på stigning (utførelsesfeil).

*Figur 8-5. Spor av tre bolter er markert med grønt. Alle er bolter som har gått til brudd: det er ingen som har blitt dratt ut av forankringssonen.*
