## Statens vegvesen

### Notat C13614-SKRED-06

| Oppdrag: | <b>Steinskred E10 Danskesvingen</b> | Dato: | <b>20.06.2025</b> |

### Stabilitetsvurdering etter steinskred ved E10 Danskesvingen 23.04.2025

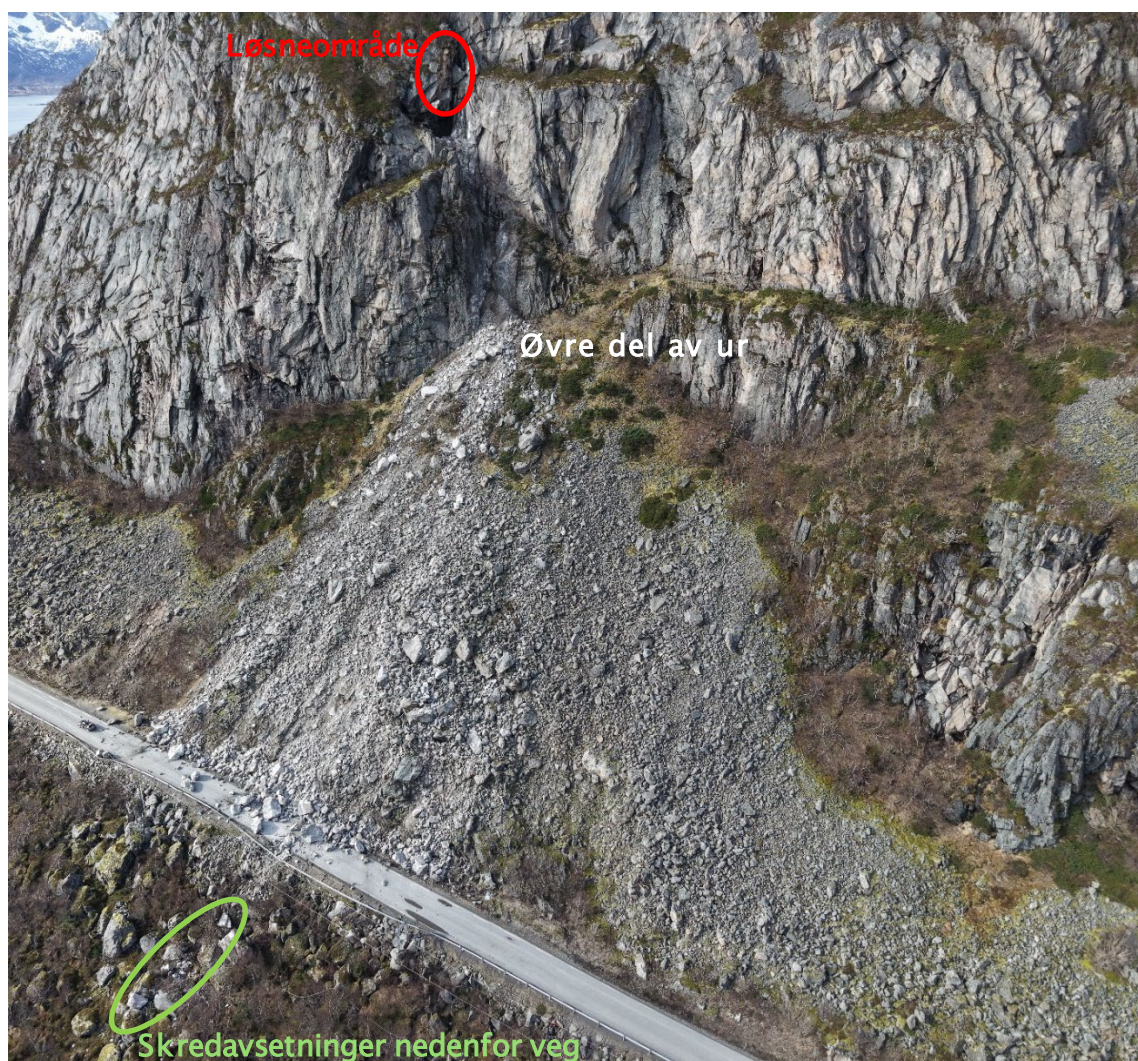
Løsneområdet og skredløpet ble befart fra veg og i terrenget fra øvre del av ur. Det ble brukt drone og kikkert for å vurdere området. Løsneområdet er lokalisert i fjellsiden 130 moh., se Figur 1. Like under løsneområdet går det en smal klippe i fjellet ned til øvre del av ur, se Figur 3.

Skredmassene hadde en utstrekning på omtrent 50 m langs vegen, se Figur 1. Det lå omtrent 30 blokker på veg. Den største blokken på veg ble estimert til  $4 \times 3 \times 2 = 27 \text{ m}^3$ . De andre store blokkene var 10–25  $\text{m}^3$ . Det ble også observert en del mindre blokker mellom 0,5–10  $\text{m}^2$ . Grøft var fylt igjen med skredmasser. Det ble estimert totalt  $\sim 350 \text{ m}^3$  på veg og i grøft, som inkluderer skredmasser fra løsneområdet og ura.

To blokker gikk over veg og lå i terrenget nedenfor, se Figur 1. Blokken med lengst utløp ligger omtrent 20 m fra veg. En av de to blokkene medførte brudd i høyspentlinjen som går langs vegen på nedsiden.

Figur 1: Oversiktsbilde fra skredområdet til steinskredet 23.04.2025.

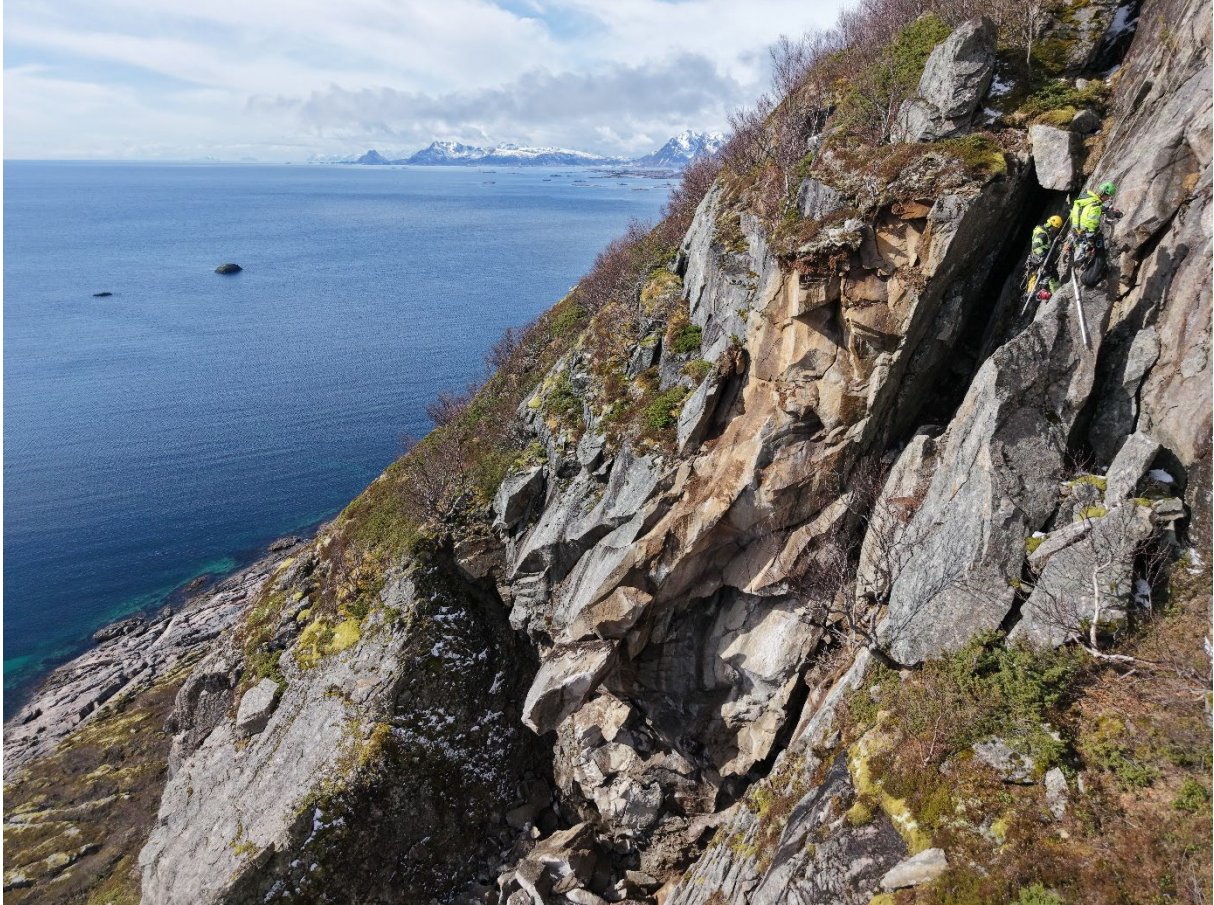
Det ble registrert flere gjenstående blokker i løснеområdet, som ble vurdert som delvis eller helt avløst fra fjellsiden. Størrelsen til blokkene ble anslått til mindre enn 10 m<sup>3</sup>. Det ble vurdert som lite sannsynlig at blokkene kunne nå veg, men det kunne ikke utelukkes.

*Figur 2: Løsneområdet før rensk ble utført.*

Løsneområdet ble anbefalt rensket for løse blokker. Rensk ble utført 24.04.2025 av et taulag fra Stetind Entreprenør AS. Hovedmengden av blokker og stein som ble rensket ned, ble liggende like under løsneområdet i en klippe i fjellet. Den største blokka som ble rensket ned, nådde øvre del av ur. Etter at alle løse steiner og blokker var rensket ned, ble vegen anbefalt ryddet og deretter åpnet.

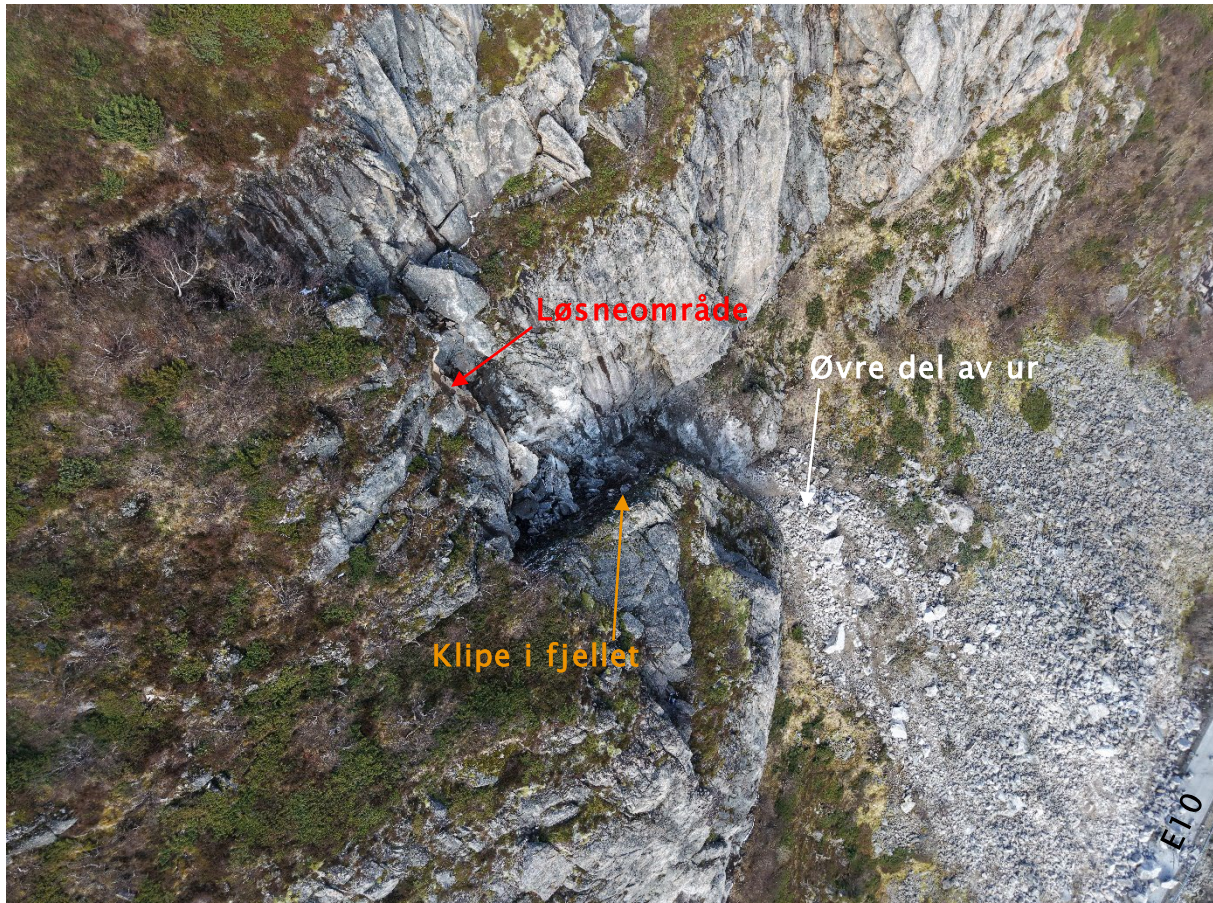
*Figur 3: Løsneområde og skredløp sett ovenfra og ned.*

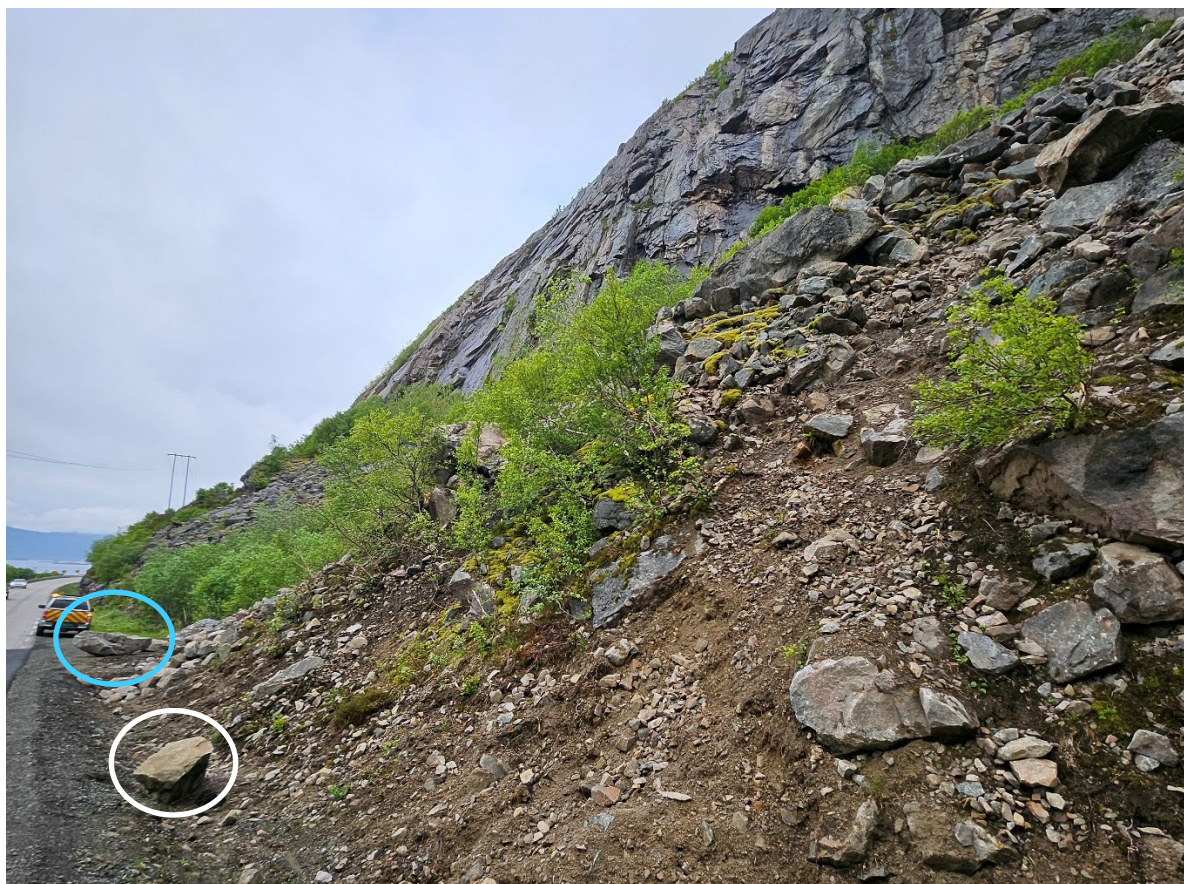
I løpet av juni 2025 har det vært bevegelse i ura og blokker har kommet i grøft, se Figur 4 og Figur 5. Det anbefales å sette opp betongblokker som barriere langs veg, for å hindre blokker som løsner fra nedre del av ur i å nå vegbanen. Det er viktig å hindre parkering vest i skredområdet på gruset sideterreng, ved bruk av betongblokker eller skilt.

*Figur 4: Blokker som har kommet i grøft i løpet av juni 2025.*

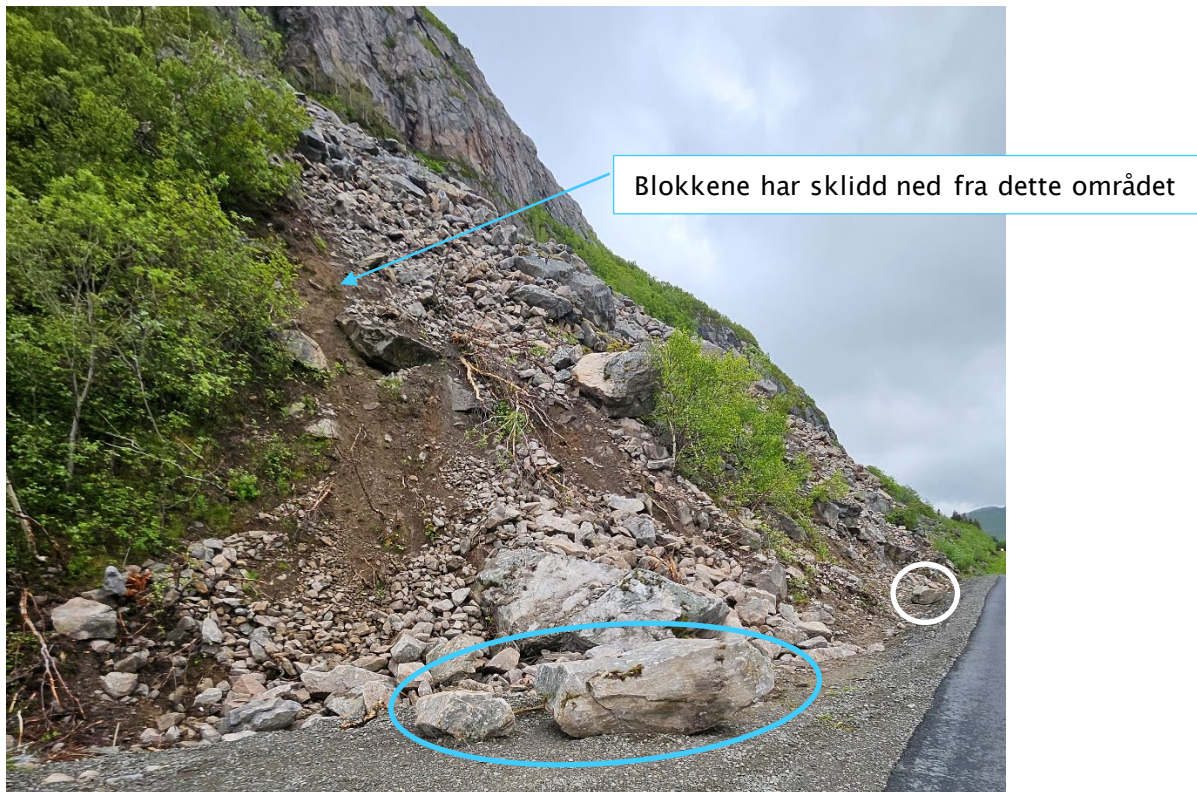
*Figur 5: Blokker som har kommet ned i grøft i løpet av juni 2025.*
