# Tildekking i Gunneklevfjorden

## Sluttrapport

Hydro har vært byggherre og tiltakshaver. NGI har fungert som geoteknisk og miljøteknisk rådgiver, Repstad Anlegg som entreprenør, og COWI som miljøteknisk rådgiver for entreprenøren.

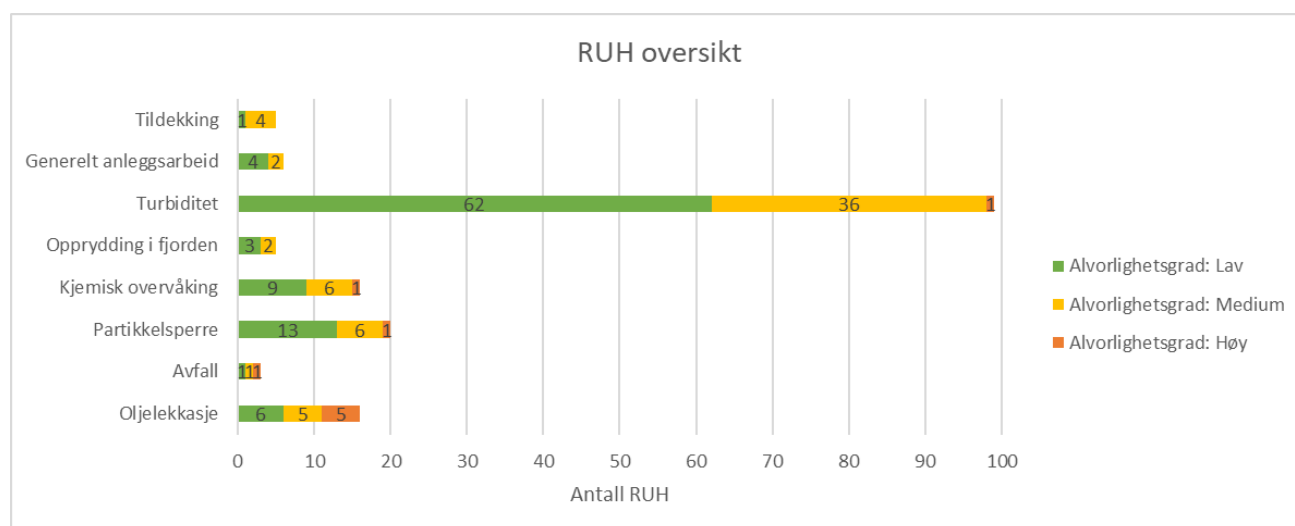
Flere hendelser har omhandlet slitasje/skade på siltgardiner. Under tildekkingsarbeid i Delområde 1 har gardiner stått ved utløp med sterke tidevannsstrømmer. Tiltak (jf. Årsrapport 2024 [8] og kapittel 8) har blant annet omfattet tilpasninger for å unngå at gardiner går til bunn, samt daglige visuelle kontroller for å sikre rask oppdagelse og utbedring.

Det har forekommet mindre oljelekkasjer på riggområdene. De fleste lekkasjene har vært på land uten spredning til sjø. Alle hendelser er håndtert umiddelbart med absorberende materiell, og forurensede masser er levert til godkjent mottak. Det er vurdert at lekkasjene ikke har medført vesentlige miljøkonsekvenser.

Figur 7-1: Oversikt over uønskede hendelser. Hendelsene er gruppert på hva slags type hendelse, samt alvorlighetsgrad. Tall i grafen viser til antall i gjeldende alvorlighetsgrad.

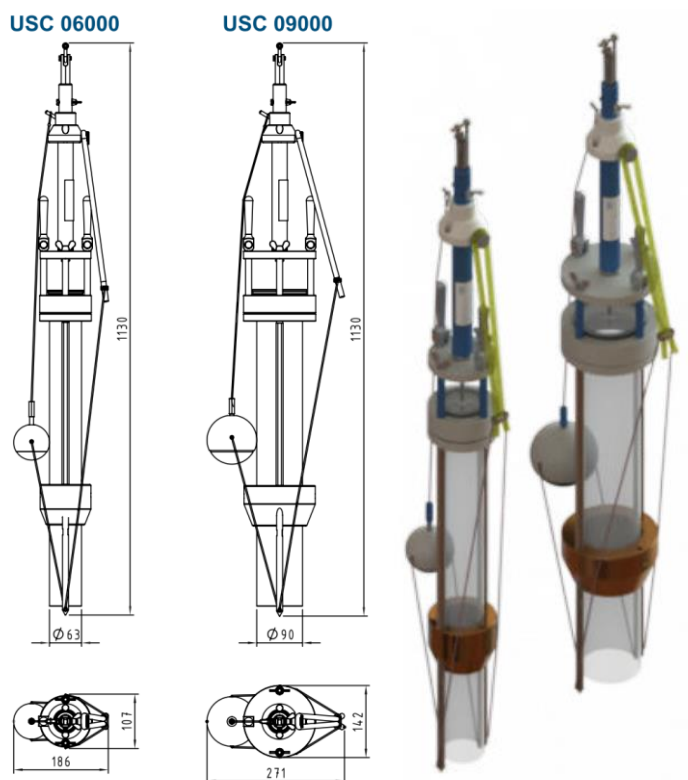
Figur 8-8: Kjerneprøvetaker fra Uwitec brukt i prosjektet

Det ble mistenkt feil i tykkelsesmåling ved bruk av 60mm prøvetaker når den skal gjennom flere, og grovere lag. Dette er bekreftet av forsøk utført av Cowi, som kan sees i Vedlegg Q. Kjerneprøver ble videre utført med 90mm rør i stedet for 60mm ved prøvetaking av lag tykkere enn 10cm. Cowi sin rapport estimerer ca. 30% sammentrykking i prøver utført med 60mm.

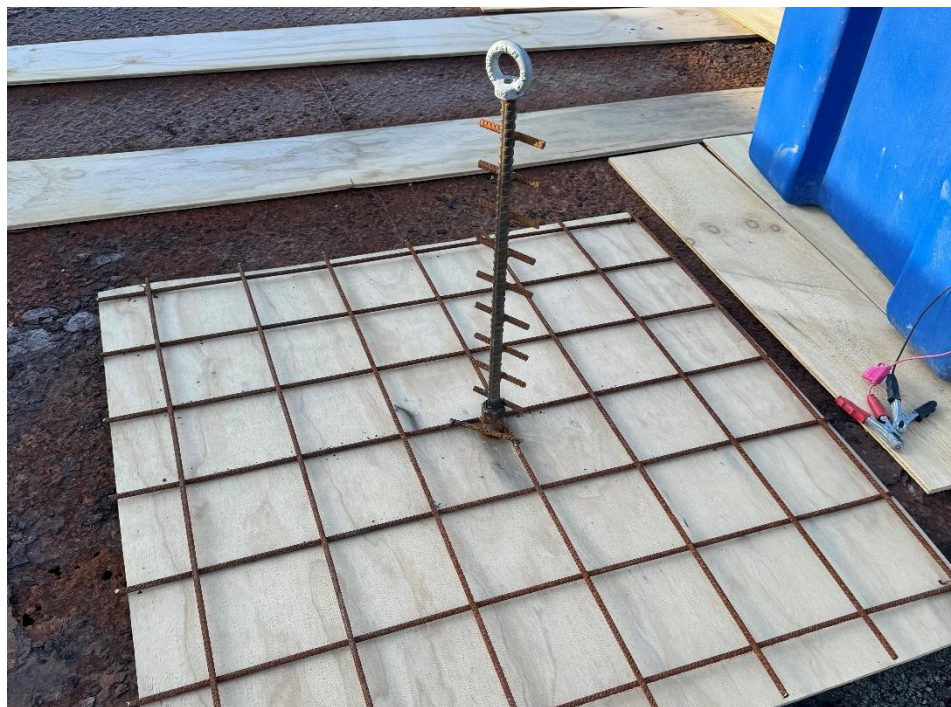
Figur 8-10: Måleplate

Under gjennomføringen viste det seg at dårlige siktforhold (5–10 cm) gjorde det vanskelig å finne og dokumentere måleplatene. Ved høy turbiditet var foto eller video upålitelig, så manuell registrering ved dykking ble det eneste alternativet. Dette ga imidlertid begrenset og usikker data. Nøyaktigheten på dataen som kunne leses av på målepinner var begrenset til hver femte cm. Som var for lav nøyaktighet for toleransene som tildekkingslaget skulle utføres med. Bruk av dykkere ble også vurdert som en risiko for å skade tildekkingslaget eller forårsake oppvirvling av sediment.

Etter avsluttet tildekking, da turbiditeten avtok over en lengere periode, ble det igjen mulig å finne og dokumentere målepunkter. Ved denne etterkontrollen ble 43 målepinner lokalisert og undersøkt. Der hvor resultatene avviket, ble det tatt supplerende kjerneprøver ved siden av pinnen utført av dykkere. Disse supplerende prøvene viste i hovedsak gode samsvar med forventet lagtykkelse. Flere plater hadde veltet og det vurderes at platene ble laget for lette slik at de enkelt veltet. Oversikt over målepinner og lokasjonene på disse finnes i vedlegg R.

Under forhold med høy turbiditet er metoden forbundet med betydelig usikkerhet i lokalisering og dokumentasjon, og alternative kontrollmetoder bør vurderes for å sikre både nøyaktighet og sporbarhet i kvalitetskontrollen.
