# Skredet på E6 ved Morskogen 8. februar 2025

## Ekspertutvalgets rapport

30. april 2025

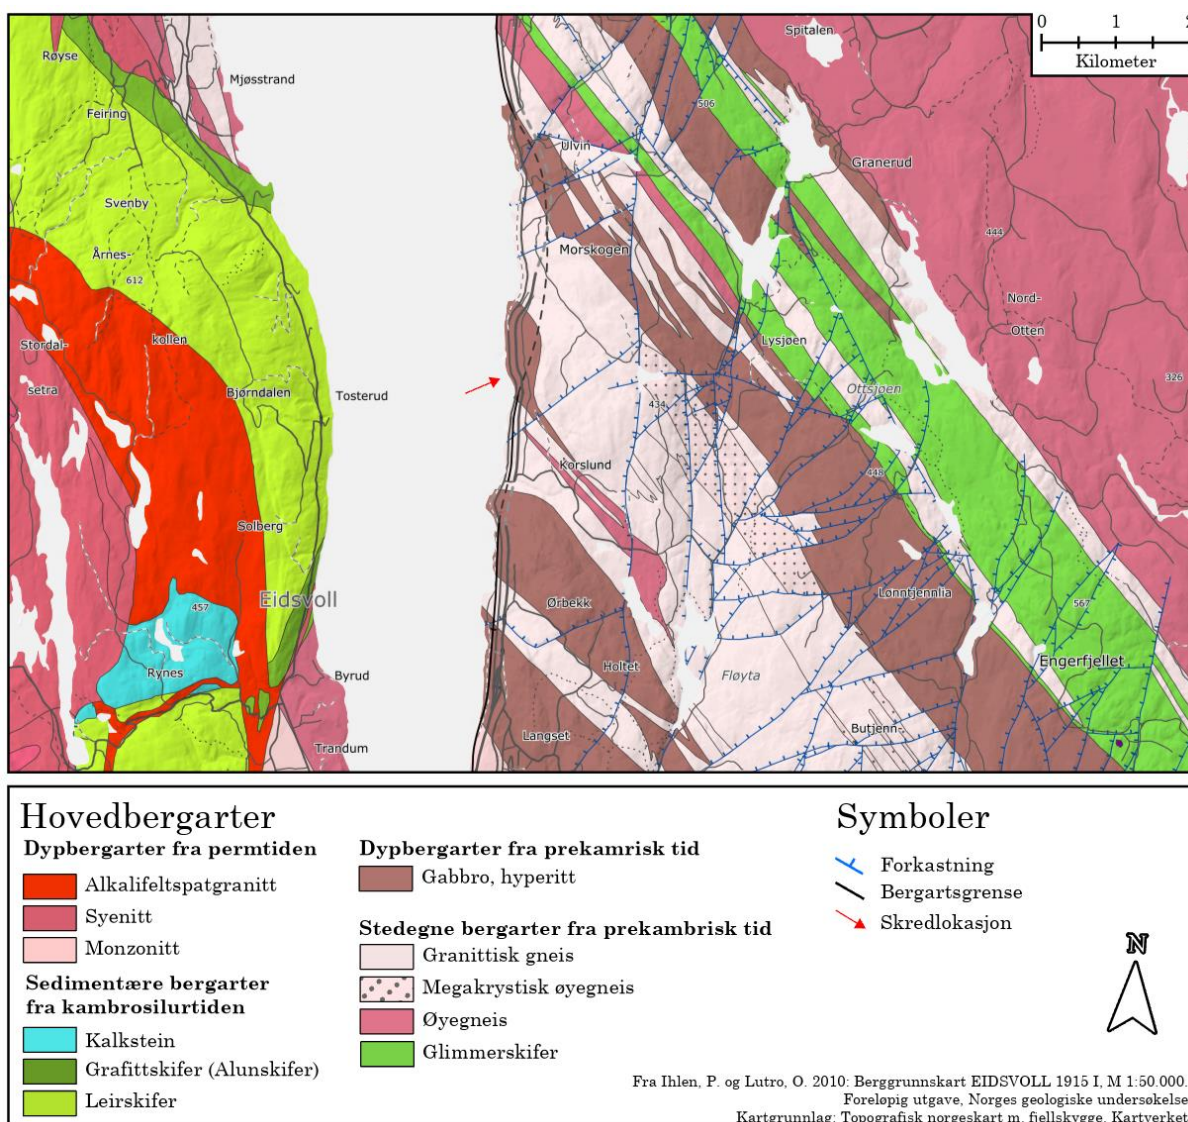
Området er dekket av berggrunnskartene Hamar 1:250 000 (Nordgulen, 1999) og Eidsvoll 1:50 000 (Ihlen & Lutro, 2010). Figur 2-1 er et utdrag fra kartblad Eidsvoll 1:50 000, som viser hovedbergartene og -strukturene rundt skredstedet. Kartet viser at skredstedet ligger i en av dypbergartskroppene (gabbro) tilhørende Romerikskomplekset (se oversiktskart, Figur 2-2).

Figur 2-1. Utdrag fra berggrunnskart Eidsvoll 1:50 000. Skredområdet er markert med rød pil.

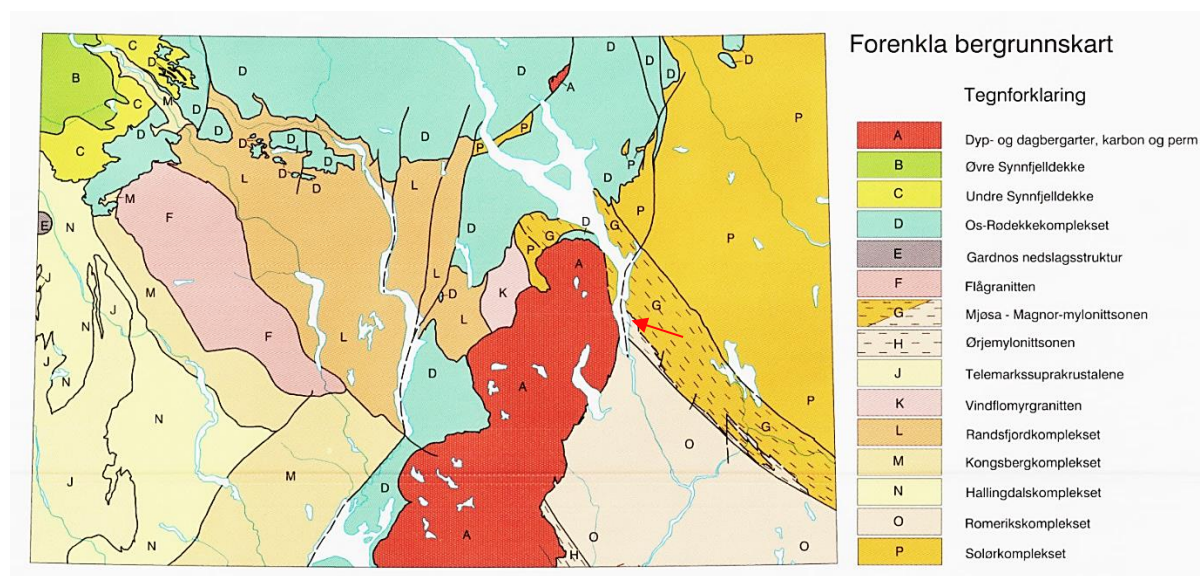
Området hvor skredet gikk, ligger midt i en stor skjærsone som skiller Romerikskomplekset i sørvest fra Solørkomplekset i nordøst (Figur 2-2). Skjærsonen har mange navn, men omtales vanligvis som «Mjøsa – Magnorskjærsonen» (MMSS) eller «Mjøsa – Magnormylonittsonen»

Figur 2-2. Utdrag fra berggrunnskart Hamar 1:250 000 (Nordgulen, 1999) med oversikt over de ulike bergartskompleksene. Skredområdet er markert med rød pil.

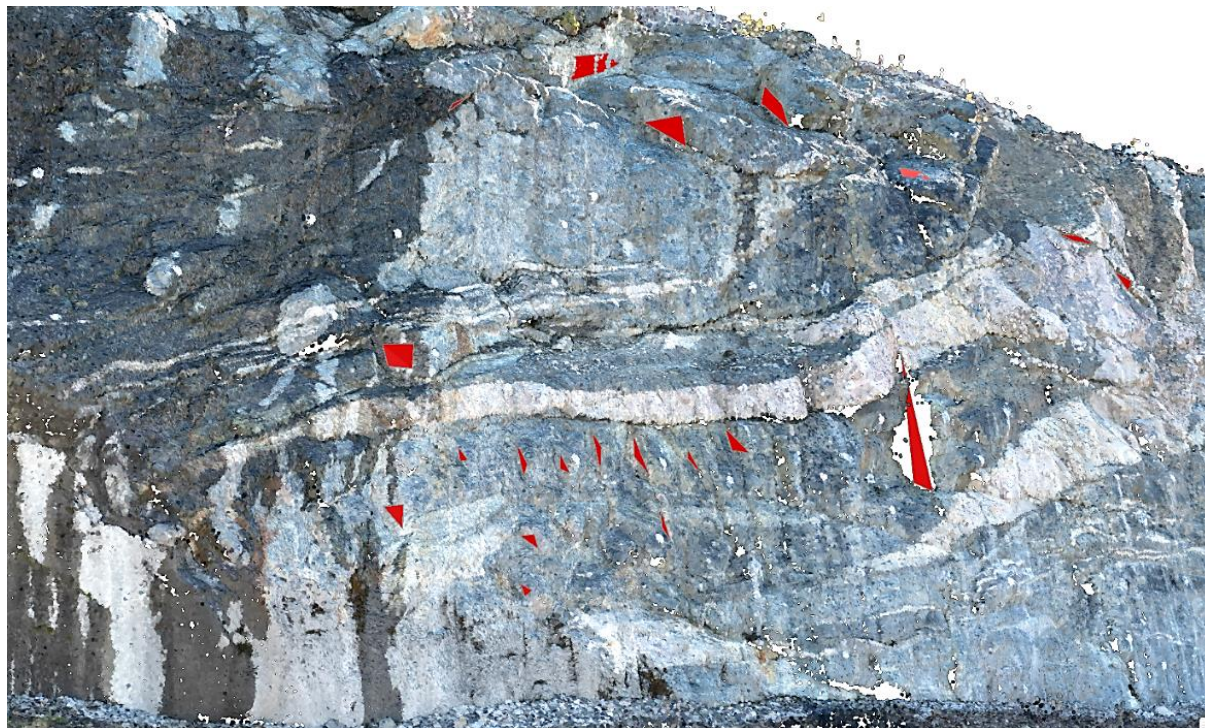
Under befaringene ble det målt orientering på de mest dominerende sprekkeplanene som var tilgjengelige langs lokalveien. Det vises også til 3.1. Det ble også supplert med sprekkeflater kartlagt fra en dronemodell av skjæringen ned mot E6 (Figur 2-7). I alt ble 87 bruddplan målt fra dronemodellen.

Figur 2-7. Eksempel på digitaliserte plan fra dronepunktsky. Røde plan gir fall og fallvinkel på sprekkeflatene. Utsnittet er fra skjæringen ned til E6 noe sør for selve rasområdet.

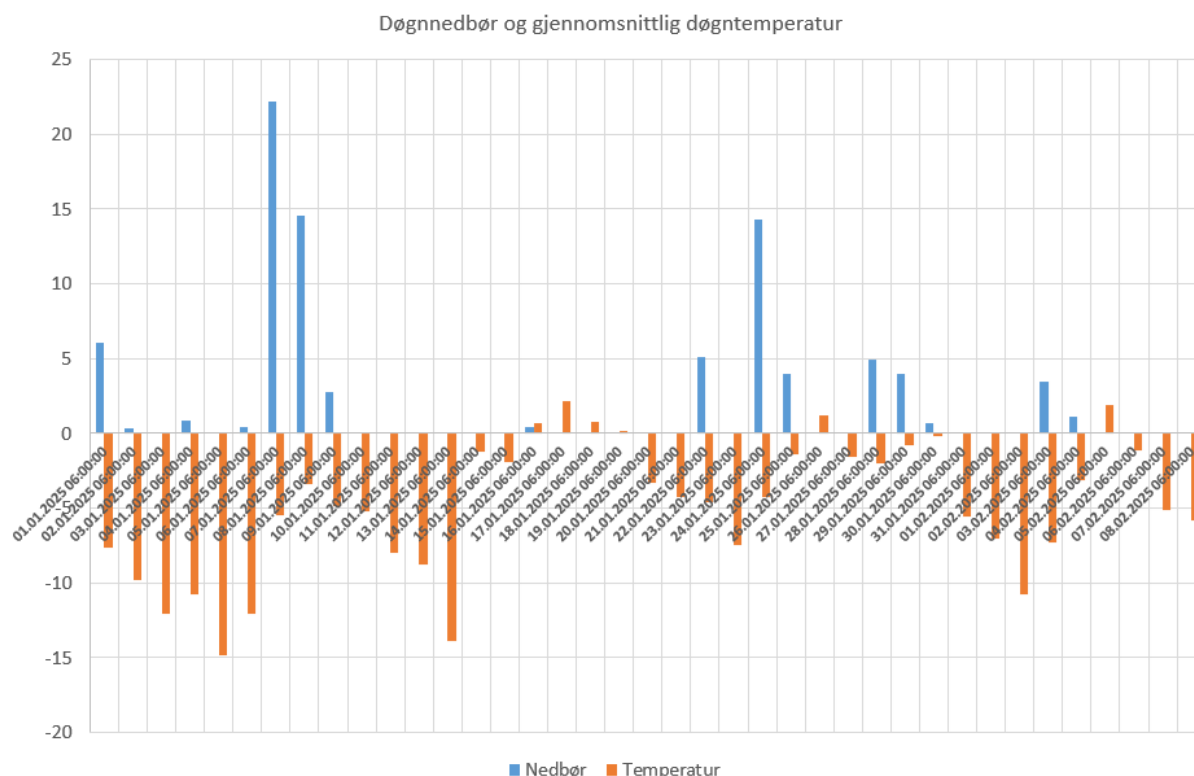
Vi har sett på værdata (interpolerte data, de nærmeste værstasjonene har ikke data etter tidlig i 2024) fra perioden fra bergskjæringen ble sprengt ut til skredet skjedde. Månedssdata viser ikke noe påfallende de siste månedene før skredet skjedde 08.02.2025. Døgndata den siste drøye måneden før skredet skjedde er vist i Figur 8-4. Det ses at det var moderat med nedbør i perioden med unntak for to dager i januar 2025 og videre at gjennomsnittstemperaturen i hovedsak var under null grader. Få dager før skredet skjedde var det noen dager med gjennomsnittstemperaturer over null grader.

Figur 8-4. Døgngnedbør og gjennomsnittlig døgngnedbør for periode 1/1-08/2 2025.

I Statens vegvesen (SVV 2025d) beskrives et værbilde som kan fremstå som noe annerledes enn det som vises av de interpolerte dataene i Figur 8-4. Der står det at det har vært mye temperatursvingninger i januar 2025, fra plussgrader til mange minusgrader, og at temperaturen varierte titallsgrader i døgnet i «denne solsiden». Videre at det har vært nedbør i form av regn. Søndag 09.02.2025 ble det hørt sildrende vann under befaring til skredområdet.

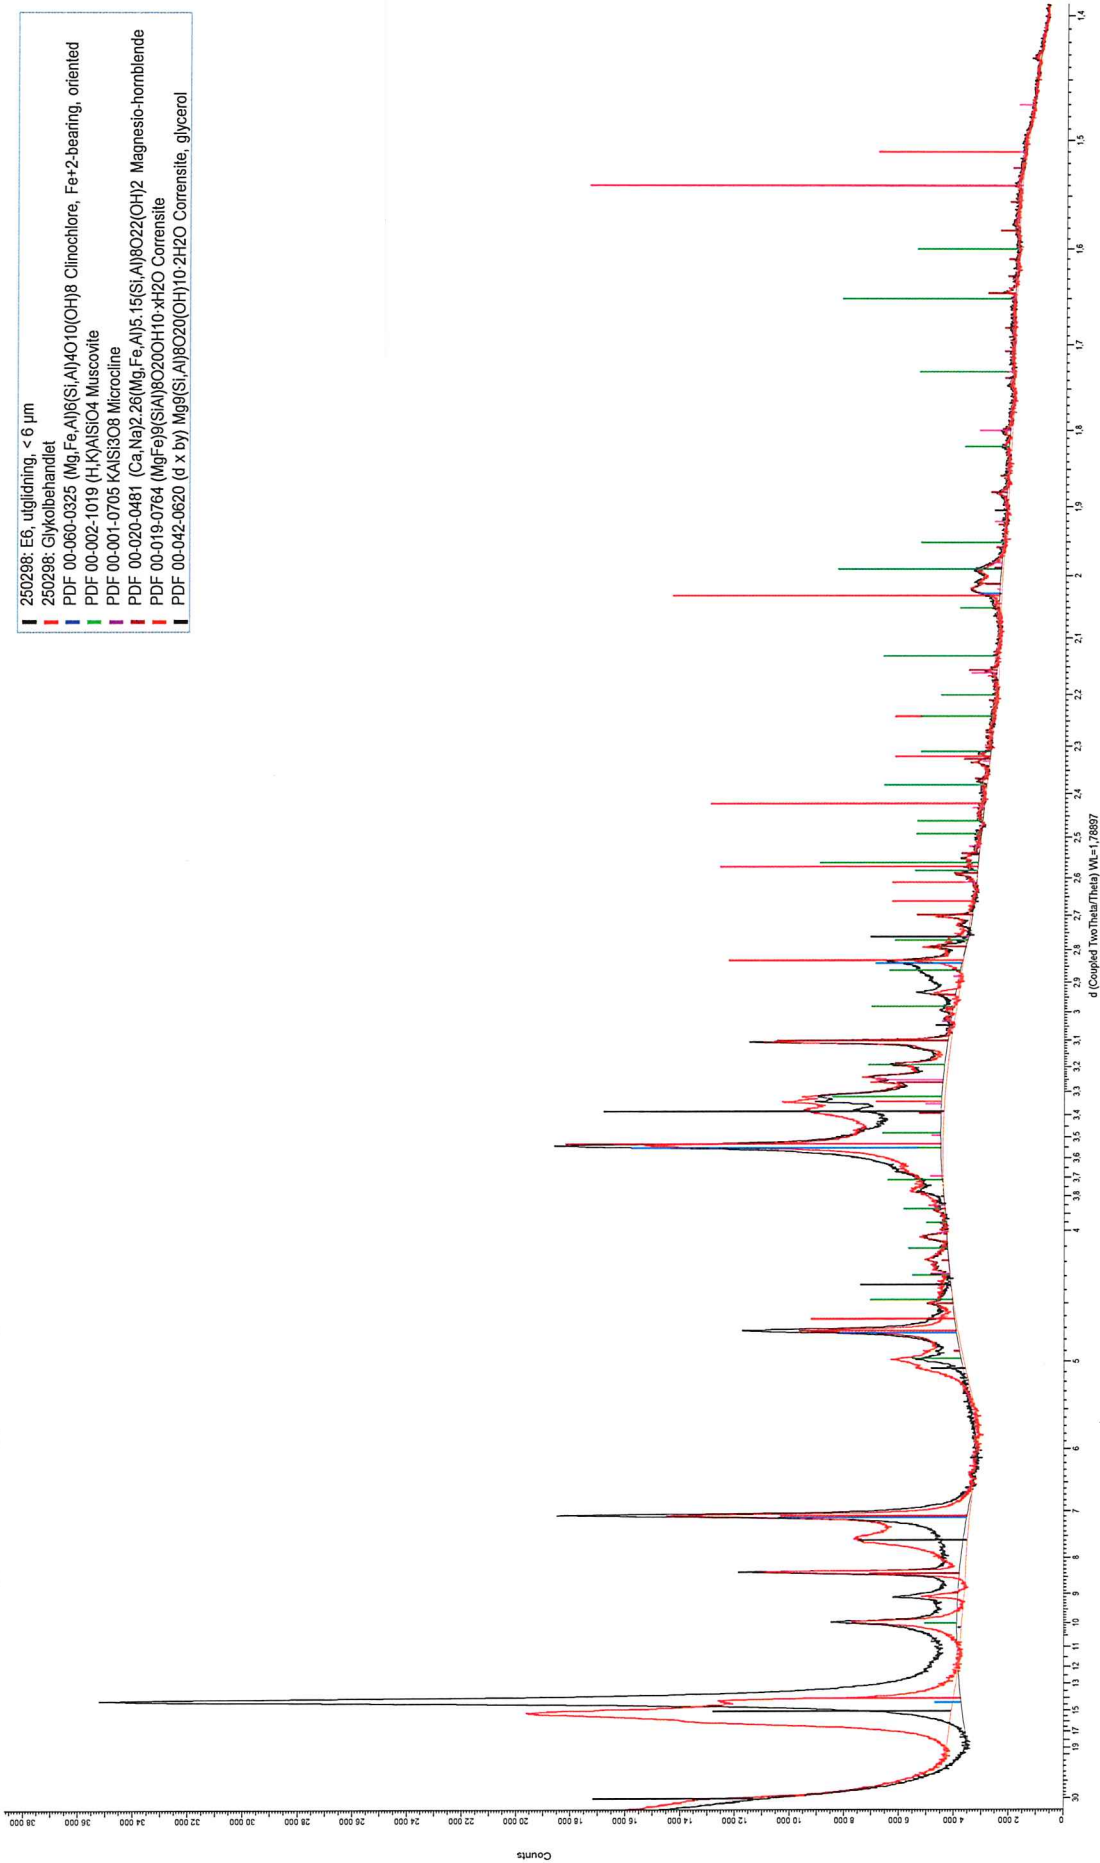
# 250298: E6, utglidning, < 6 µm

Det viktigste i denne sammenhengen er innholdet av leirmineraler (og glimmer) som har størst betydning for friksjonen langs sprekkeflaten. Det fremgår av tabellen at prøven har et betydelig innhold av kloritt. Innholdet på 21 % inkluderer innhold av blandsjikt-mineraler (illitt/smektitt f.eks.). Nøyaktig hvor mye blandsjiktmineraler det dreier seg om gir ikke denne analysen noe svar på. Men med mer enn 20 % kloritt- og blandsjikt-mineraler og i tillegg 3 % glimmer er det liten tvil om at friksjonen langs sprekkeflaten nok har vært ganske lav.

| Prøve mrk. | E6, Utglidning |
|---|---|
| Kloritt | 21 % |
